# 公路盖板涵洞混凝土火灾损伤特征分析

龙华春, 丁杰栋, 杨晓娟, 邓江维

(江西省公路管理局, 江西 南昌 330000)

国道主干线南昌绕城公路乐化至温家圳段, 桩号为 K561+900 的盖板涵洞通道于 2005 年 11 月竣工, 长度 33.5 m. 涵洞跨径组成为 4.0 m+4.0 m, 高度 4.5 m. 盖板混凝土 C30, 台身混凝土为 C25. 2007 年 12 月 4 日, 一孔通道由于当地村民堆放稻草意外引发火灾, 致使该孔通道盖板、墩、台身混凝土严重受损, 蔓延范围达 25 m. 火灾使该孔盖板和墩身受到严重损伤. 其中, 盖板混凝土的损伤最为严重, 对其损伤特征予以分析.

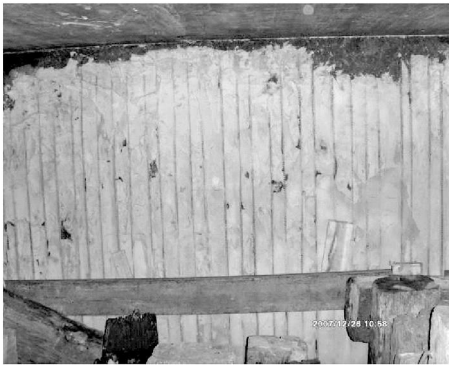
根据现场观测, 被烧孔盖板中部约有 24 m 长的范围受火灾影响, 盖板受损严重, 受损面积约 60 m<sup>2</sup>, 受拉区钢筋完全裸露. 混凝土墩、台身有多处存在不同程度的损伤, 混凝土剥落严重, 剥落面积达 48.2 m<sup>2</sup>. 局部出现两层或两层以上的剥落. 单层剥落的深度一般为 1~2 cm; 对于有配筋的部位, 混凝土剥落层底面一般沿配筋位置出现, 混凝土剥落之后, 钢筋外露图 1(a) 中, 配筋处混凝土发生 1~2 层剥落, 剥落深度 3 cm~7 cm. 钢筋外露并出现损伤; 残留层局部被火灾晚期的烟火熏黑; 局部有混凝土表层残余, 但变色为乳白—白色微红色, 损伤层结构松散, 变酥层厚 2~5 cm; 损伤层混凝土强度降低, 内部裂隙发育, 骨料与水泥浆之间胶结作用消失外, 外露钢筋表面未发现有熔融现象, 但表层有 2~3 mm 的损伤.

(a) 受损通道盖板钢筋暴露

受火温度低于 300℃ 区域,整体结构基本完好,微裂隙不发育,混凝土未变色或仅在表面有烟熏黑色,锤击声音清脆,混凝土强度基本没有降低,例如涵洞的洞口及底部等没有火焰直接灼烧的区域,遭受 400℃~600℃ 高温烧伤区混凝土结构变化明显,表面混凝土烧酥深度小于 2 cm,烧酥部分可见宽 0.5~2 mm 的细小裂纹,锤击声音沉闷,混凝土呈微红色.此类受火混凝土的整体损伤属于中等程度,抗压强度损失约为原强度的 30%~40%,例如着火点周围的涵洞台身及墩身混凝土火灾后测定强度为 13.6~16.9 MPa(原混凝土强度为 25 MPa),约为原混凝土强度的 54.4%~67.6%.受火温度 600~800℃,混凝土强度损伤严重,烧伤区混凝土结构发生显著变化,裂隙发育,表面普遍有 0.5~2 mm 裂纹.表面混凝土烧酥深度 2~3 cm,在烧酥层底部往往出现平行受火面的裂隙,裂隙宽度一般大于周围的其它裂隙,受火混凝土呈灰白色略带浅红色,锤击后混凝土容易剥落,此类受火混凝土的抗压强度降低约 50%,例如涵洞顶板直接受火焰灼烧的地方(如图 1 所示)火灾后混凝土测定强度为 17.5 MPa(原混凝土强度为 30 MPa).

由于混凝土的局部损伤严重,简单修补难以恢复其承载能力,需要加固.根据道路的交通现状,采取不中断交通的加固措施.基于该通道的通行要求不高,且基础未受影响,对于墩台身静止裂缝采用环氧树脂浆液或水泥浆液进行表面封闭,大面积缺损、蜂窝、孔洞等采用 1:1 水泥砂浆或不低于 C20 的细石混凝土进行修补;对于活动裂缝应在裂缝稳定后用上述办法进行补强,如裂缝开展不能控制,则应根据结构的变形,采用柔性材料进行封闭处理.对于盖板先对板底有裂缝的部位用环氧树脂浆液进行封闭处理,然后在盖板底部采用高强不锈钢绞线网—渗透性聚合砂浆进行加固.不锈钢绞线选用 Φ3.2 mm,间距 30 mm.施工时用固定钉将高强不锈钢绞线网固定在盖板的下表面,用紧线器拉紧钢绞线网对其进行预紧,并用高压水枪清洗施工面,避免因灰尘存在而降低灰浆粘结力.再喷涂一层约 2 mm 厚、用于加强粘结的粘结剂,然后采用喷射器进行渗透性聚合物砂浆施工,厚度为 30 mm.粘结剂和渗透性聚合物砂浆都是无机材料.

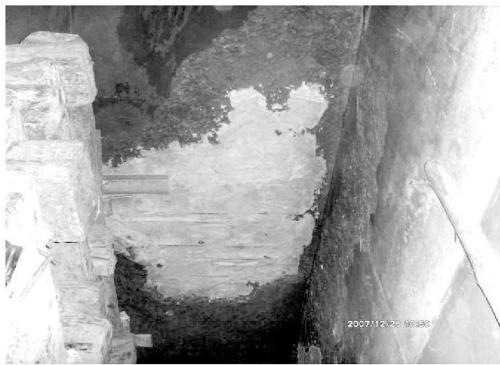
剥落两层以上者, 主要出现在北侧的墙部和盖板顶部. 图 1(b) 中, 混凝土发生多层剥落, 剥落深度超过 5 cm. 残留层部分被火灾晚期的烟火熏黑; 局部有混凝土表层残余, 但变色为乳白—白色微红色, 损伤层结构松散, 变酥层厚 2~5 cm; 损伤层混凝土强度降低, 内部裂隙发育.

(b) 混凝土发生多层剥落

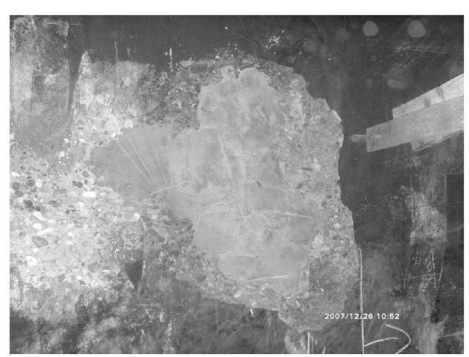
纵向上的损伤差异表现为中间墩身一侧较台一侧严重,这一点在洞中间段的混凝土的损伤表现的最为明显。中间墩身侧混凝土表层有厚 2~5 cm 的严重损伤层,该厚度内混凝土为微红—乳白—白色、内部裂隙发育、强度降低,底面出现近乎整体贯通的裂缝,锤击数下即可脱落(见图 2)。盖板混凝土损伤较墩身、台身严重,从盖板暴露的钢筋可以看出其混凝土剥落的厚度接近两倍钢筋保护层厚度。

图 2 墩台身受损情况
