# 铁路车辆钩舌故障分析

# Failure Analysis on Coupler Knuckle of Railway Vehicle

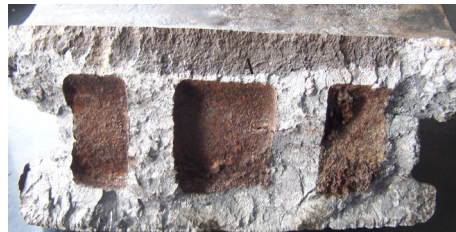
某厂大修出厂的铁路车辆钩舌在运用中发生断裂事故,断裂的钩舌实物如图1所示。为分析钩舌断裂的原因,对该钩舌进行了断口分析、钩舌钢中非金属夹杂物检测、补焊处金相组织检测、断面金相组织检测、钩舌基体组织检测以及钩舌基体硬度检测。

图1 发生断裂的钩舌  
Fig.1 Coupler knuckle after fracture
