# 内燃机车柴油机水腔密封面裂纹修复探讨

**摘要:**针对内燃机车用Z12V190BJ柴油机水腔密封面裂纹故障, 分析讨论了柴油机水腔密封面出现点蚀及裂纹的原因, 提出了对点蚀及裂纹堆焊后镗销精加工的解决方案, 并根据镗床工作原理设计出了镗削装置, 制定了水腔密封面修复工艺, 修复后的柴油机满足使用要求。

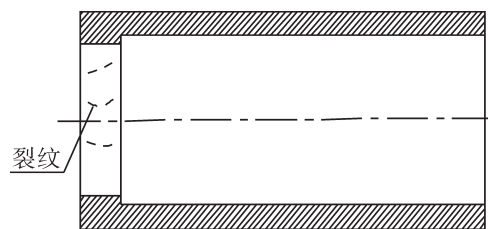
将活塞、连杆、气缸套等从机体内拆卸下来, 发现连杆有变形, 造成活塞在气缸套内作往复运动时, 气缸套出现不正常振动; 同时, 在水腔密封面及气缸套上发现有明显点蚀现象, 更为严重的是在水腔密封面上有细而长的裂缝, 裂缝的长度因机体不同长度也不同, 从目前收集的数据来看, 均在20~50 mm范围内, 如图1。在多数情况下, 裂缝并不容易发现, 需要采用着色探伤方式才能发现裂缝的具体位置<sup>[5]</sup>。水腔密封面出现裂纹, 直接导致冷却水的渗漏, 严重影响柴油机的正常工作。

图1 水腔密封面

方案二:通过对水腔密封面裂纹的部位用角向磨光机进行开V型坡口打磨,然后对坡口部位进行预热后堆焊<sup>[6]</sup>,消除焊接应力后,用电动风砂轮对堆焊的突出面进行打磨修圆。而这项打磨修圆的工作对检修人员来说非常困难,因为气缸套座孔的空间较小,限制了检修人员的作业空间,另外,为了保证水腔密封面的圆度,还得加工一个和水腔密封面半径同等大小的半圆模具,以利于显点打磨,但由于空间的限制,检修人员的打磨手法及力度稍微掌握不好,在最后精磨时磨削过多,堆焊打磨处就会超过水腔密封面的半径,从而导致重新堆焊打磨,这种用手工打磨的方法不仅费时费力,而且效率低下,还不能保证达到水腔密封面的圆度及所需要的表面粗糙度。

方案三:综合前面几种情况,通过对气缸套安装座的讨论研究,发现可利用气缸盖6个安装螺丝孔作为定位孔自行设计制作镗削装置<sup>[7]</sup>,用装置加工操作起来简单方便,效率高,最重要的是能够满足生产要求。这个方案结合了目前公司的技术水平和装备的实际情况,可以在保证维修精度的同时,控制维修成本。
