# 涡轮叶片疲劳断口的宏微观分析

**摘 要** 用常规方法把对叶片的宏观和微观断口形貌的研究结合起来,确定叶片疲劳断裂的性质、裂纹的萌生、裂纹的扩展以及最终的断裂。

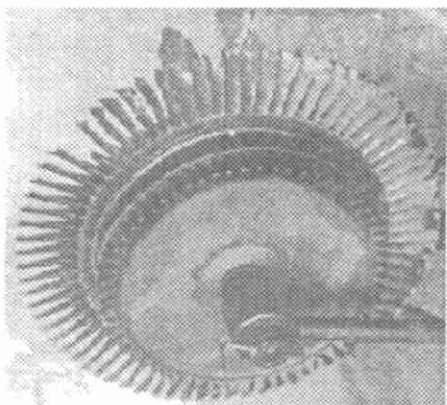
图 1 涡轮转子

在使用中和台架试车后,拆卸涡轮转子进行检查时,叶片是出现缺陷和故障较多的零件。如图 1. 有些缺陷能及时发现,有些却未能发现,使发动机在工作中失稳,造成不同等级事故,严重的影响飞行的安全. 为此,我们对它进行较长时的研究和探索。

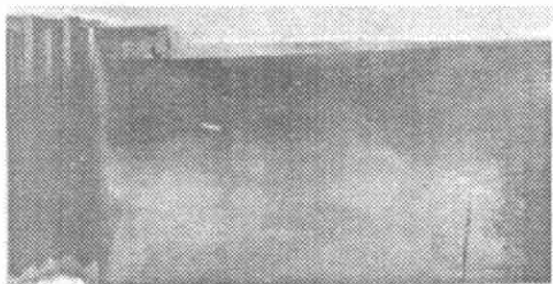
图2 叶片叶身裂纹

这类故障产生的部位大都是从排气边缘开始, 在距叶根 28~49mm 长度范围内产生裂纹如图 2 所示. 此范围恰好是叶片的高温区, 裂纹方向垂直于离心应力作用的方向.

叶片的前后缘都比中心薄, 在发动机启动或停车时急速加热或冷却, 因此, 承受热应力的循环作用, 这往往是成为裂纹萌生的主要原因.

经统计分析,裂纹长度不超过 11mm,深度不大于 1.5mm,纵向裂纹不超过 7mm,未发现裂透如图 2, 13 所示.对于叶片厚度减薄,长度增加并有缩颈现象的故障,经检查发现化合物析出较多并聚集在晶界上如图 14,这是由于发动机工作不正常,多数是超温超速引起强度降低而伸长.通过超温至 900℃的试验,即使是短时间的,对材料组织也有较大的影响.如图 15 所示晶界上有呈锯齿状的析出物而且晶粒也园化了,强度、硬度、高温持久强度均降低,不能使用,否则会造成等级事故.

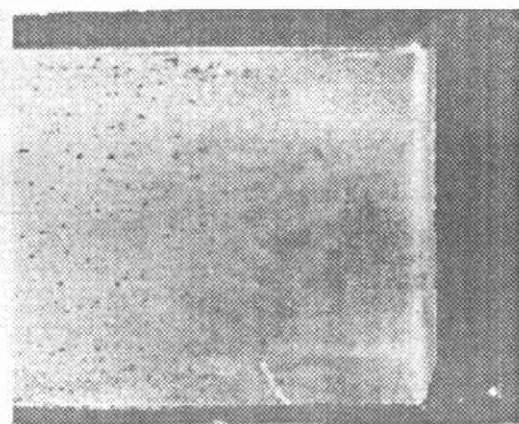
图3 叶片燃气腐蚀裂纹

这种裂纹可以是多条或单条, 而且多半产生在叶身长度的中部. 从离心应力和温度等几个方面综合起来看, 中部工作条件最恶劣. 此外, 燃气的腐蚀也对裂纹萌生起一定作用. 同时也发现过裂纹多数产生在有发纹、腐蚀、掉晶等表面以及晶粒不均处. 如图 3, 4 所示.

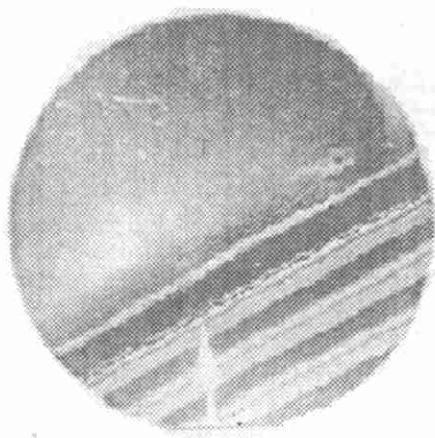
图5 涡轮叶片榫槽裂纹

该裂纹的大多数产生在第一道榫槽, 其他榫槽也发现过, 但不多, 如图 5. 裂纹多数产生在叶片榫槽的凹凸面处, 裂纹长度在 5~12mm 内, 深 0.5~1.5mm 不等. 裂纹产生在第一道榫槽的原因是该处在振动节上, 因喷嘴不良, 振动一旦发生就会使叶片锁外应力急增, 其次是在检修中使用氟氢酸溶液腐蚀, 造成过腐蚀现象导致疲劳裂纹的产生.

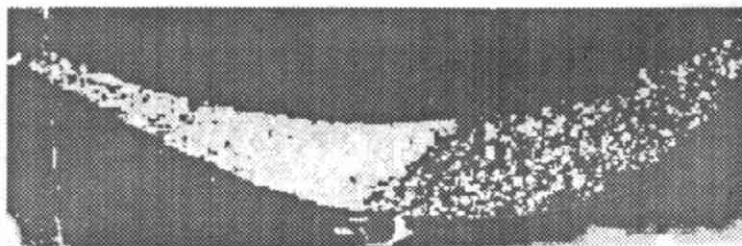
图6 二级叶片(箭头指疲劳源)

(1)根据断口的形貌和表面状况,可以看出有两个不同的区域,即疲劳断裂和瞬时拉断两个明显的区域如图6,断裂源呈黑色,且被磨平.

疲劳裂纹的发展由慢变快, 直至剩余面积承受不了巨大的离心应力以及弯曲应力的作用而断裂. 最后的断裂区不是正对断裂源而是沿着与旋转方向相反方向偏向断裂源, 从图 6 可知. 最后断裂区面积比疲劳区大, 说明断裂瞬间主应力大于疲劳强度.

(3)疲劳源及其扩展区,其形貌通常是光亮的并有细晶粒状,粗糙度极小.这是裂纹扩展速率和应力符号改变在裂纹表面引起摩擦所造成的.随着循环次数的增加和燃气的腐蚀,裂纹向叶片内部扩展越来越深,就形成了如图 6 所示的实际疲劳断裂区.它是平滑的,作用的离心应

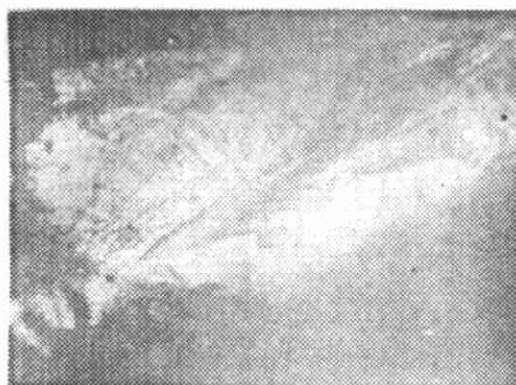
图7  $\times 200$  一级叶片

图7是叶片边缘上的疲劳源,源从晶界起,由内向

外扩展,放射线清晰地与垂直相交的曲线群组成放射状集中点,该点为破坏的起点,即为疲劳源.从图8,9,10中可看出疲劳断口上有局部区域疲劳条带,有间隔均匀的和不均匀的两种.此条带又称为海滩花样或贝壳花样.这是疲劳扩展区的重要特征.在裂纹扩展期间这种贝壳标记代表裂纹连续扩展的前沿.由于循环加载的变化,断口氧化或腐蚀程度不同或裂纹尖端塑性变形不同,会在断口表面形成不同的海滩标记.通过此标记的间隔和粗细均匀程度,可以判断载

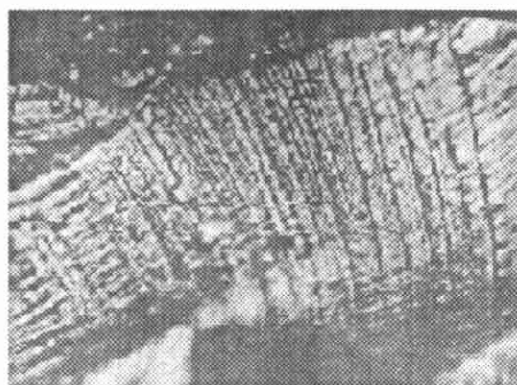
图8  $\times 600$  二级叶片

由于疲劳破坏是一种长时间持续缓慢进行的破坏, 在交变加载时, 开裂一会儿进行一会儿停止, 所以出现如图 8, 9, 10 的海滩标记. 它们是在裂纹扩展的局部垂直方向上平行排列的条带, 当交变应力振幅增大时, 其间距也变化, 图 10 则是随着振幅变化的不均匀条带, 条纹数与加载循环相等为其主要特征.

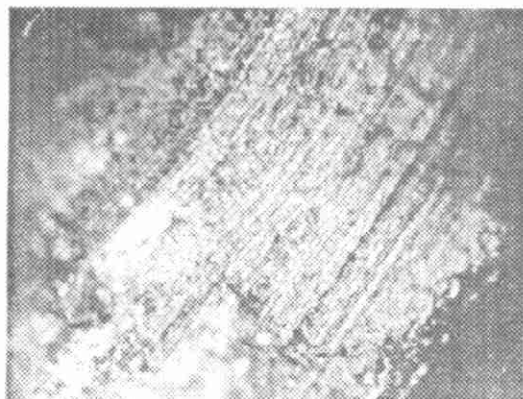
图9  $\times 600$  一级叶片

荷条件的变化和构件循环次数以及裂纹扩展速度. 疲劳裂纹在高应力表面发展比心部快, 所以标记曲线背着裂纹源的方向发展. 这些条带记录着每次循环中裂纹前进的痕迹. 它们是垂直于或几乎垂直于裂纹扩展方向, 条带之间的间距是随着应力和裂纹成长速率而改变的. 如图 9, 10 所示.

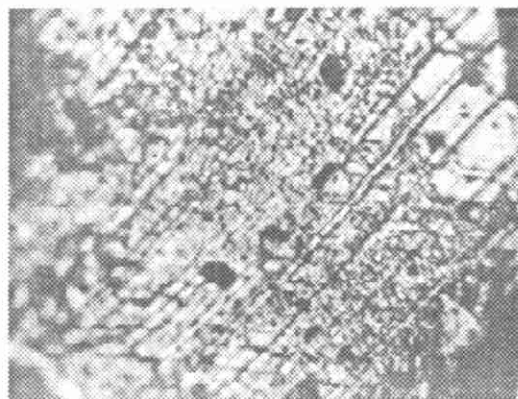
图10  $\times 600$  二级叶片

力越低,主裂纹扩展的时间就愈长,光滑度就愈大.该区的表面具有疲劳条带或叶海滩花样如图 8,9,10 所示.这些硬化线亦称休止线,是疲劳断裂的宏观标志.它们有规律的排列表明加载条件的改变是周期性和有规律的,图 10 所示的不均匀性的间距,表明在发动机运转中以不同方式重复变化载荷的结果.

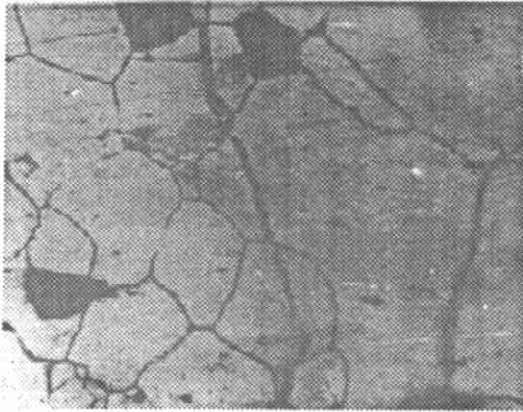
疲劳裂纹的显微形态有锯齿状和阶梯状两种,既有沿晶也有穿晶发展.如图 11,12 所示.

图 11  $\times 115$ (沿晶产生穿晶发展)

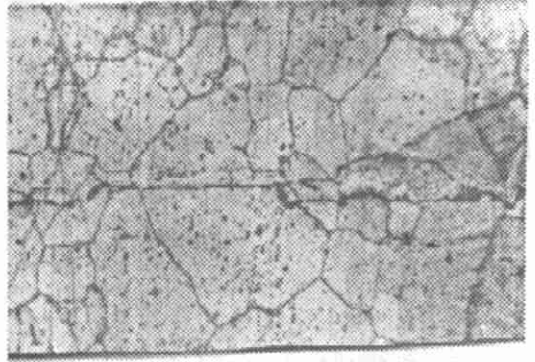
图 12  $\times 115$ (穿晶发展)

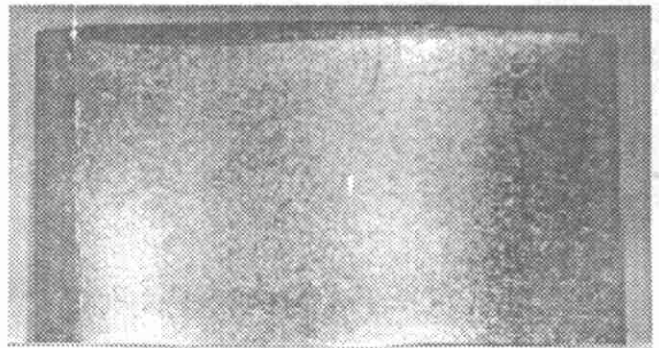
图 13 纵向裂纹外貌(裂纹长 6.5mm,深 1.5mm)

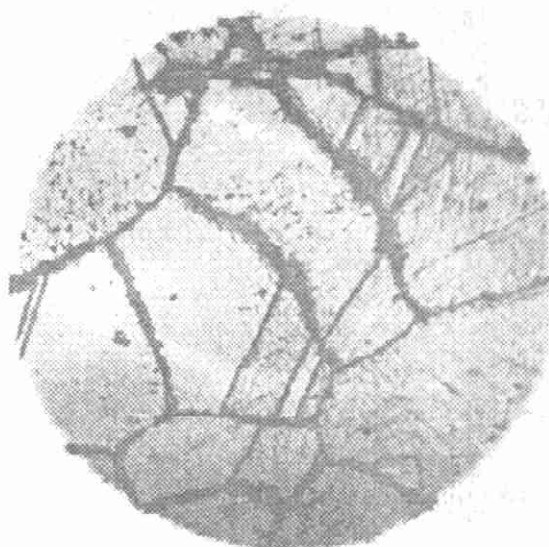
图 14  $\times 340$ (析出物聚集在晶界上)

(4)从上述试验与分析中,表明超温超转会使用叶片在晶界上有析出物,晶粒园化粗化,强度、硬度低,高温持久强度也低.如图 14,15 所示.

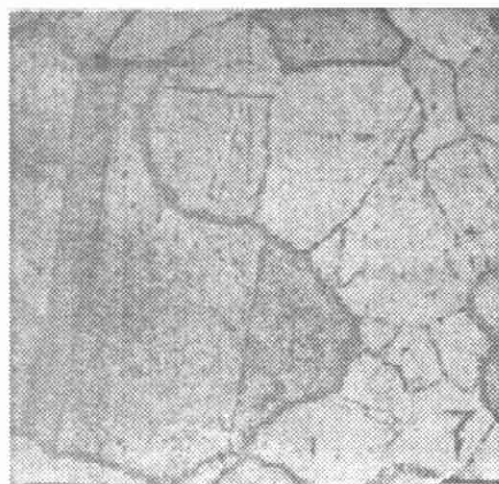
图 15  $\times 200$ (超温晶粒园化)
