# 混凝土框架结构钢筋受腐蚀的检测分析

**摘要:** 根据一框架结构的现场测试和室内试验资料分析, 对该受到较严重腐蚀框架结构的钢筋、混凝土及梁柱整体进行了全面的评判, 并为该结构的加固处理提出了相应的方案<sup>[1]</sup>。

江西氨厂原重碱车间是一栋 6 层钢筋混凝土框架结构, 建成于 90 年代, 生产四五年后停产, 闲置二三年<sup>[1]</sup>。1999 年考虑改造, 用于其它化工产品的生产<sup>[1]</sup>。发现该结构的某些构件混凝土爆裂, 钢筋严重锈蚀, 一层层脱落<sup>[1]</sup>。最严重的部位原  $\varnothing 25$  钢筋几乎锈蚀殆尽<sup>[1]</sup>。为了解该建筑结构的整体现状, 并为结构构件的加固提供准确的资料, 对该建筑结构进行了全面检测<sup>[1]</sup>。

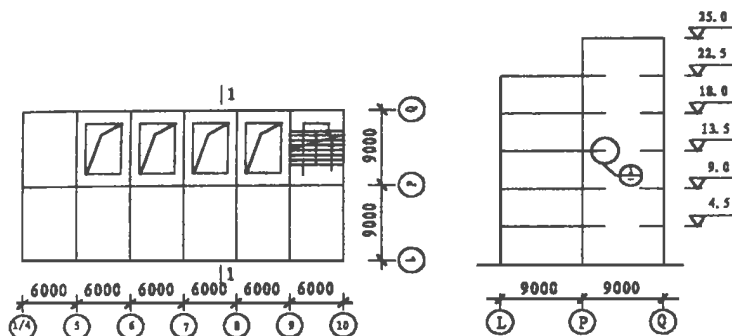
图 1 建筑平面及建筑剖面示意图

该楼 L~P 轴线为 5 层, P~Q 轴线为 6 层, 楼层层高 4.5 m<sup>[1]</sup>。P~Q 轴线从底层到 6 层楼板上开有 4 个洞口, 用以安装从底到顶的反应釜<sup>[1]</sup>。L~P 轴线 5 楼楼面无楼板<sup>[1]</sup>。建筑平面和剖面形式见图 1<sup>[1]</sup>。

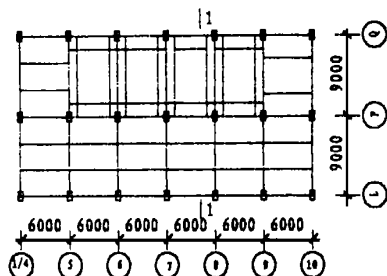
图2 结构平面

该建筑结构,楼面为主次梁的现浇肋形楼盖<sup>[13]</sup> $L \sim P$  轴线范围内的 2 根次梁大体按  $l/3$  布置, $P \sim Q$  轴线洞口边布置次梁<sup>[13]</sup>参见图 2、3<sup>[13]</sup>根据楼面的工作状况生产期间楼面荷载不大<sup>[13]</sup>
