# 桩基不均匀沉降治理的工程实践

**摘要:**通过现场勘探分析了某部食堂桩基不均匀沉降产生的原因, 结合实际情况提出了治理措施. 事实表明, 该措施无论治理效果还是经济性均很好, 治理经验具有重要的工程实际指导意义.

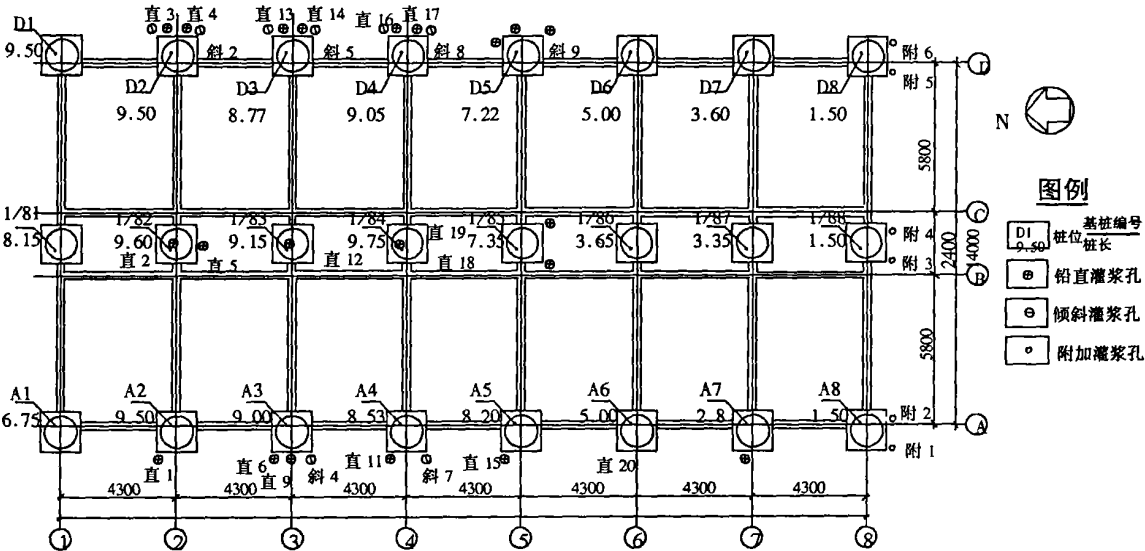
图 1 注浆孔平面示意图

其中, 铅直孔, 指开孔后沿承台外边铅直钻进成孔; 倾斜孔, 指开孔后沿承台外边从室外向室内倾斜, 孔口均在室外, 与桩外外边铅直线的交角按桩端 0.1~0.5 m 交叉的原则控制; 附加孔, 由于场地南端在施工过程中并未按原有设计图实施挖孔桩, 且该部分相应墙体也已出现微裂缝, 为防止裂缝继续扩大, 有必要同时布置六个灌浆孔, 确保建筑物不再产生差异沉降。

的要点是对桩下部土层至强风化千枚岩间的填土和残积土进行灌注水泥浆处理, 灌浆加固详见注浆孔平面位置图(图 1)及灌浆断面示意图(图 2)。

本次加固作业从 2003 年 5 月 19 日至 6 月 16 日,历时 29 天.实物工程量如下:斜孔 9 个,直孔 20 个,附加孔 6 个,总进尺 326.7m;水泥用量 96.0t,砂用量 38.0m<sup>3</sup>(68.4t),水玻璃 1.5t.主要工艺如下:
