有轨电车轨道病害现场调研与分析

摘要:对国内运营3~4年的3个城市有轨电车线路现场调研发现,轨道主要病害包括:在平交道口位置,轨道周围沥青混凝土路面易发生开裂与破损,且路面与轨道易发生不均匀沉降;钢轨两侧的沥青混凝土路面易发生棱边破损;部分地段发生了轨面沉降而导致轴箱与底部结构物发生刚蹭;扣件罩顶部的路面易发生开裂与破坏;桥梁刚度过渡设置不合理易诱发扣件松动。对各种轨道病害的诱因进行分析,并提出相应的防治建议,如钢轨两侧采用预制型钢包边的钢筋混凝土板,在钢轨与预制混凝土板之间设置一定宽度的橡胶块;加强轨道与公路路面以及两种交通路基的匹配性设计。

Site Investigation and Analysis of the Tramway Diseases

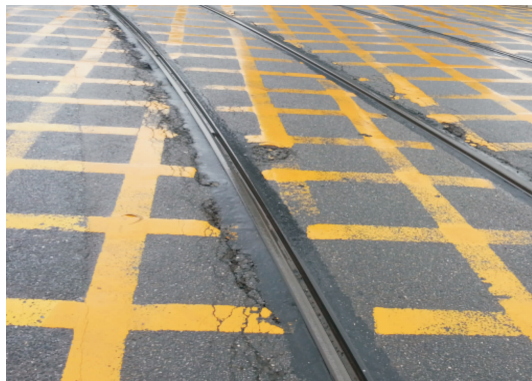
已运营的有轨电车在平交路口位置,轨道周围一定范围的沥青混凝土路面易发生开裂,甚至发生了沥青混凝土剥离,如图 1 所示。由于多方面条件不充分,在现场调研时并未对轨道的沉降与平顺性做量化测量。但在下雨时从路面的积水可以明显地看出,轨道出现了明显的不均匀沉降。

在平交路口位置,轨道周围的路基与路面同时承受有轨电车与汽车两种形式完全不同的荷载,其中有轨电车荷载为集中荷载作用在轨面上,而汽车荷载为均布荷载作用在路面或路面与轨面上。此外,为了使钢轨顶面与路面尽量平齐,在曲线地段易导致外轨超高设置不合理;因此,在平交路口位置,沥青混凝土路面应力非常复杂,尤其在有轨电车轨道板与其两侧路面发生一定的不均匀沉降时,轨道周围的沥青混凝土路面的拉力与剪力均大幅度地增加,从而加速了沥青混凝土路面的开裂与破损。

图 1 轨道周围路面开裂与破损

道与公路路面的基础,但是,两种交通对路基的结构设计参数、压实质量的要求均不同^[6-7],且两种交通荷载对路基的影响也不同;因此,在平交路口位置易发生不均匀沉降。此外,在平交路口位置,路基同时承受汽车与有轨电车两种交通荷载的作用,荷载循环次数远大于一般地段,对应的路基土体的循环累积变形也较大,设计时也不容忽视。

1) 加强平交道口及混合路权状态下轨下基础设计,尽量使道路路面与轨面发生同步沉降。为了防止轨枕发生沉陷,应加强轨枕基础,如采用沥青混凝土轨枕基础^[12]。

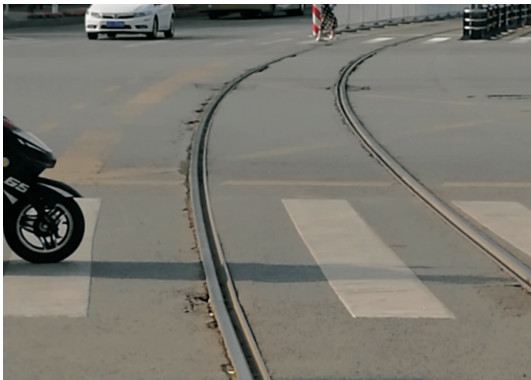
有轨电车钢轨两侧的沥青混凝土路面棱边易发生破损,尤其在以下3种情况下更容易发生:①钢轨两侧未设置橡胶包裹材料(如图2所示);②钢轨两侧的橡胶包裹材料破损(如图3所示);③钢轨两侧的橡胶包裹材料脱落。

有轨电车钢轨在列车车轮的集中荷载作用下,沉降变形、横向位移及振动影响较大。当在钢轨与沥青混凝土路面之间未设置橡胶包裹材料时,在钢轨发生一定的横向位移状态下,直接受到两侧沥青混凝土的约束,从而产生较大的约束荷载。当约束荷载导致钢轨两侧的沥青混凝土内部应力超过其强度时,沥青混凝土将发生碎裂。在曲线地段,因列车离心力的作用,轮缘对钢轨产生水平向外的荷载,而水平向内的荷载可以忽略^[8];因此,类似的问题更容易发生在曲线地段外轨的外侧,如图2所示。

图2 钢轨两侧未设置橡胶包裹材料

3) 为防止钢轨周围路面发生开裂与破损,且方便钢轨与扣件更换,建议参照美国平交道口的设计^[12],即钢轨两侧采用预制型钢包边的钢筋混凝土板,在钢轨与预制混凝土板之间设置一定宽度的橡胶块,如图8所示;或在平交道口的钢轨两边直接采用橡胶板。

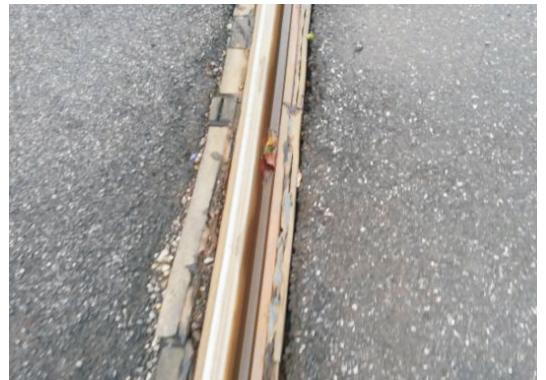
当钢轨两侧设置一定宽度的橡胶包裹材料时,因橡胶的弹性模量小,在钢轨发生一定的横向位移状态下,橡胶侧部的沥青混凝土产生的水平附加荷载相比无橡胶包裹材料要小得多;因此,钢轨横向位移对其两侧沥青混凝土破损作用也要小得多。但是,当钢轨两侧设置一定宽度的橡胶包裹材料时,橡胶侧部的沥青混凝土的侧部荷载小,在汽车轮载作用下,橡胶侧部的沥青混凝土因围压较小而更容易发生破损。此外,当橡胶包裹材料发生老化或硬化时易发生破坏(如图3所示),甚至脱落。此时在汽车轮载作用下橡胶侧部沥青混凝土路面极易发生棱边破损。从多个城市调研来看,钢轨两侧的橡胶包裹材料不一定均进行了设置,即使设置了,其结构形式、几何参数、力学参数等相差很大。由此可见,钢轨两侧的橡胶包裹材料设计还有较大的优化空间。

图3 钢轨两侧的橡胶包裹材料破损

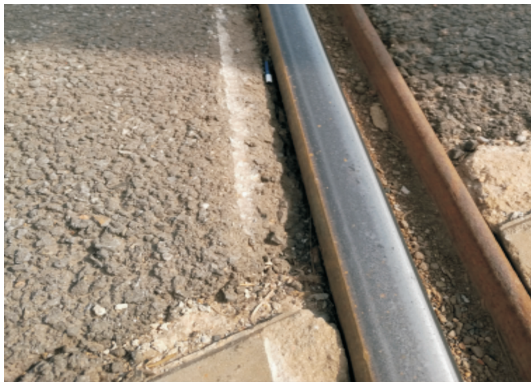
在非绿化区,部分地段的轨面发生了不同程度的沉降,导致转向架的轴箱与其底部的结构物产生刚蹭,如图 5 所示。在绿化区,因轨面沉降导致转向架的轴箱与其底部的种植土发生了刚蹭,如图 6 所示。此外,轨面沉降导致两侧的地面高于轨面,在雨水作用下易使泥土流入轨槽内。

钢轨受到集中荷载的作用,当轨垫板发生一定的压缩变形或轨枕发生一定的沉陷时,导致轨面发生沉降^[9],而在混行区与平交道口区域,设计道路顶面与轨面平齐,轨面沉降将导致路面高于轨面;因此,当钢轨两侧为沥青混凝土路面时,设计应使轨面与其两侧的路面发生同步沉降,防止转向架的轴箱与路面发生刚蹭。当轨道位于绿化区时,轨面应该高出绿化区地面一定高度,防止轨面沉降后转向架的轴箱与其侧部的地面发生刚蹭,同时防止雨水将泥土冲入轨槽内。

图 5 道路上的轨面沉降

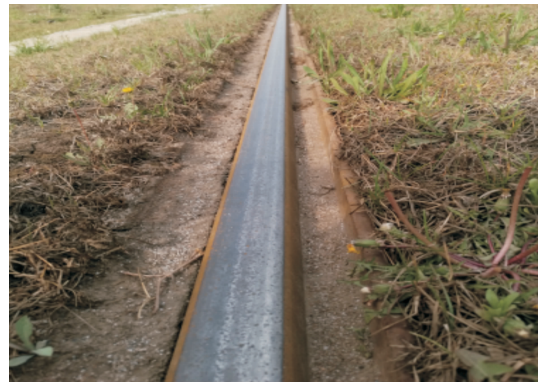
图 6 绿化区轨面沉降

2) 设计时建议绿化段轨面高程,高出周围地面 10~15 cm,以防止轨面沉降导致转向架的轴箱与钢轨周围的地面发生刚蹭,或钢轨两侧的泥砂冲入轨槽内。

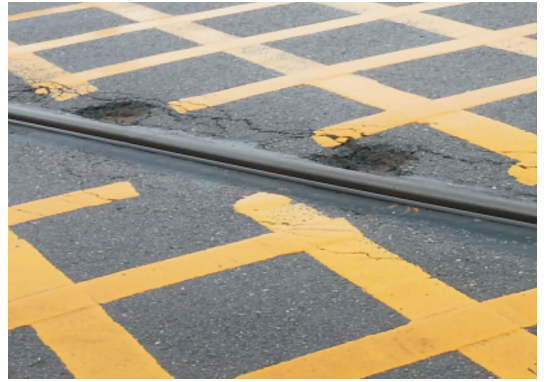
在平交道口位置,部分路段的扣件顶部路面出现了开裂,裂缝呈括弧形状;而有的扣件顶部路面发生了破损,沥青混凝土出现了脱落,如图4所示。

扣件顶部路面开裂或破损主要与扣件罩有关。扣件罩是设置在扣件顶部确保扣件正常弹性变形空间的构件,一般采用高分子塑料加工而成。扣件顶部路面出现开裂与破损有以下两种可能。

1) 在沥青混凝土路面施工时,高温作用下扣件罩的强度降低,压路机碾压荷载作用下扣件罩易发生破

坍塌陷,从而影响到扣件的弹性变形空间,列车荷载作用下,作用点两侧一定范围内的钢轨发生一定的翘曲变形,对应的扣件也发生向上的弹性变形,扣件直接作用在其顶部的沥青混凝土上,从而导致沥青混凝土路面开裂与破损。

2) 在完成沥青混凝土路面施工后扣件罩仍保持完好,但因扣件罩的刚度与变形特性与其周围的沥青混凝土完全不同,在汽车荷载作用下,扣件罩与沥青混凝土存在变形不协调问题,从而导致扣件罩周围的沥青混凝土产生较大的应力,加速了扣件罩周围沥青混凝土的开裂与破损。

图 4 扣件顶部路面开裂与破损

由此可见,为了防止扣件罩顶部路面的开裂与破损,应对扣件罩的强度与刚度合理性做深入研究与分析,或采用其他形式的轨道结构或钢轨周围路面结构进行替代。

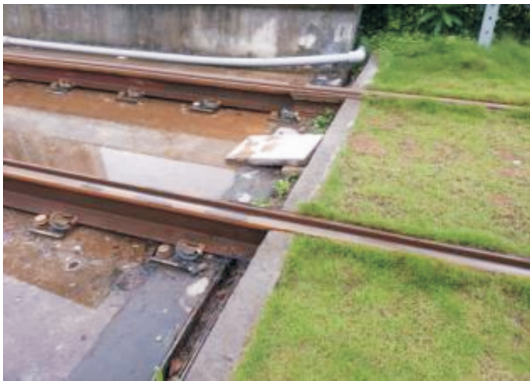
某城市有轨电车有一座 U 型梁桥,桥两端为路基。桥上的钢轨直接固定在桥面板上,轨下有一定厚度的轨垫板调研时发现,桥梁两端(如图 7 所示)纵向上有 3~5 个扣件发生了松动,其扣压力大幅度减小,甚至完全失效。有轨电车通过路桥分界位置时引发的噪声明显增大。

钢轨直接固定在桥面板上,轨下基础刚度远大于轨道底部为路基状态的基础刚度^[10]。在列车通过刚度过渡段时,其振动影响加强;此处,因桥上的轨下基础刚度大,当列车荷载作用在桥端的路基上部轨道上时,钢轨在桥头上的翘曲导致扣件的附加扣压力较一般地段要大得多,由此加速了桥端扣件的松动与扣压力失

效。文献[6]规定,无砟道床与有砟道床间应设置弹性过渡段,其长度不宜短于全轴距,图7所示的工况符合不设置过渡段的条件,但是在桥面上直接铺设轨道,导致基底刚度差过大^[11];因此,轨道设计时应考虑轨下基础的刚度过渡。

图7 轨道基础刚度过渡段
