宜春袁州区灵泉街道路网评析

摘要:以袁州区灵泉街道路网为研究范围,通过比较路网和分析局部路段的方法,探寻袁州区灵泉街道常发性拥堵的原因,并探索城市历史肌理如何在现代城市建设进程中得到保护与发展;最后提出了交通拥堵的缓解对策。

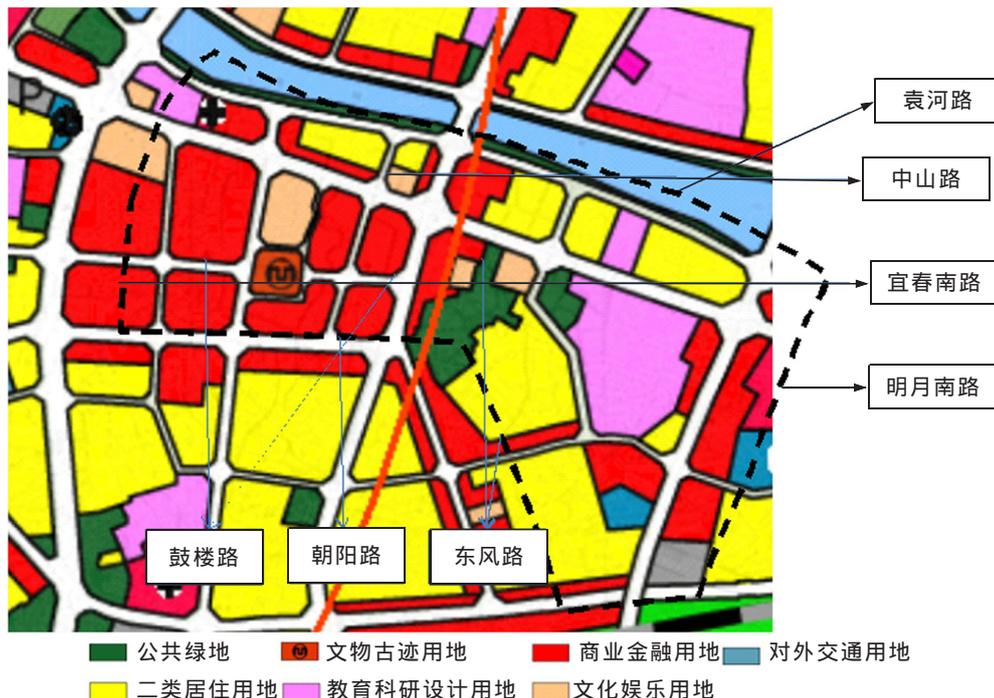
图 1 土地使用情况
Fig.1 Land use map

研究范围内的土地使用情况如图 1 所示,可知,用地性质主要为商业用地,居住用地、绿地、文化娱乐用地也有一定分布。在鼓楼路南北两侧主要为商业用地,鼓楼路中间穿过袁州谯楼(鼓楼)文物保护单位,该古迹同时作为旅游景点为周边商业带来客流;此外,朝阳路、东风路两侧同样以商业用地为主,体现了该区域作为宜春市商业中心的地位;东风路南与中山路东有一块公园绿地,坐落着宜春春台公园;中山路两侧用地性质更复杂,教育科研用地(宜春一小和宜春一中)和文化娱乐用地主要分布在中山路两侧,这将给该路段带来巨大的交通压力。明月路修建了明月立交以缓解交通压力,两侧以商业用地和居住用地为主。

商业用地规模在中微观上主要受到商业中心区的定位,服务范围,服务人口,开发强度,人均商业用地面积等因素影响^[1],本地区位于城市中心区、定位为核心商业区、服务范围广、服务人口多,因此商业用地占地大,是该区域用地的主要部分。而大量的商业用地与较多的教育科研用地必然带来极大的交通压力,这是交通拥堵的重要成因。

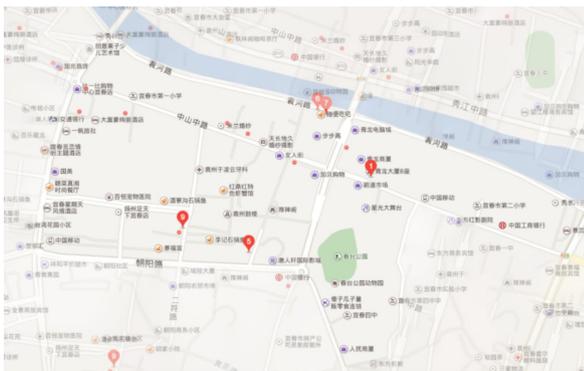
图2 停车场分布
Fig.2 Parking lot distribution

东风路周边多大型的购物中心,其地下停车库数量较多,如图2为东风路周边的停车场分布。可以看到停车场多在主要道路周边分布,与各个商场分布相对应,仅在二符路有一处独立停车场。停车场数量虽多,但是实际上主要满足了大型商场内的停车需求,由于商业用地在区域内分布广泛,路边停车需求大。

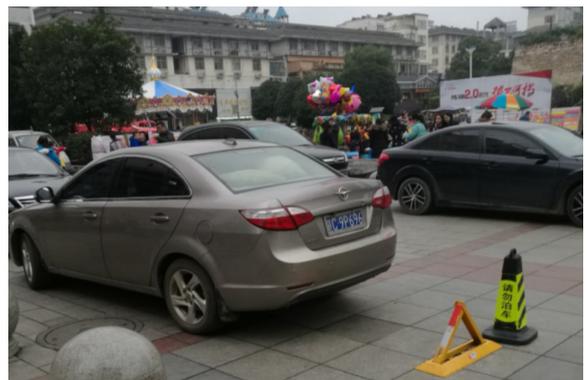
图3 路内违章停车
Fig.3 Illegal parking on the roads

因此,路内停车在该区域较为普遍,如朝阳路全段禁止路内停车,但实际上,路内停车现象十分普遍,尤其是在用餐时间,造成朝阳路机非混行严重,扰乱交通秩序。此外,如图3所示,在鼓楼路步行街入口处,大量小汽车违规停放,阻挡行人进入步行街,造成步行交通舒适性,通畅性下降。路内违章停车的问题根源是停车需求总量较大;停车位缺口较大;停车守法意识淡薄^[5],管理上交通部门的处罚必不可少,但是增加停车位或规范路内停车范围,合理划分停车位才能更好地解决问题。

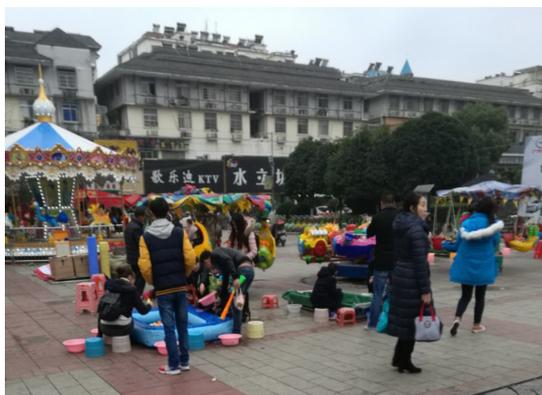
图4 鼓楼路上的小型游乐设施

作为宜春市商业中心的鼓楼路步行街,并未为行人创造良好的步行氛围,具体情况如图4,图5所示,其步行环境的缺陷主要在于以下三点。小摊小贩集中,垃圾和污水随意丢弃,环境脏乱,空气质量差;机动车随意停车,阻挡步行街出入口,影响步行通畅性;部分摊贩占道经营,导致有效人行道宽度减少,影响步行通畅性。

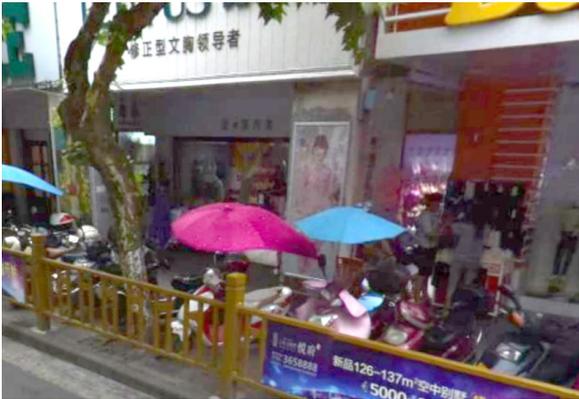
图6 中山中路人行道东段

1) 东风路和中山中路部分路段由于非机动车摆放、占道经营等原因,导致人行道有效宽度不足,步行

体验差,如图6。

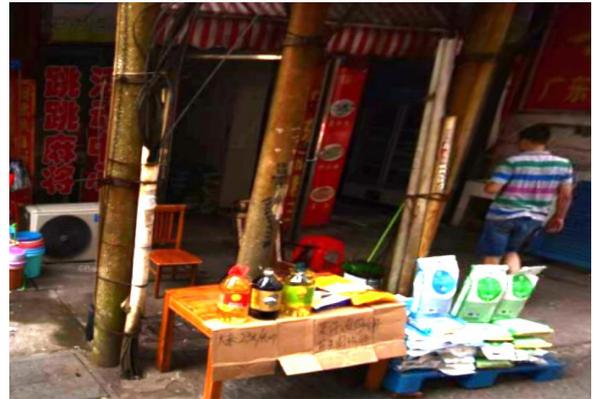
图7 沙子巷路边摊

3) 机动车、非机动车、行人混行严重,见图7。
