## 基于断口分析的机车铸造牵引座焊后疲劳失效机制研究

**摘要:** 针对铁路机车铸造牵引座在长期服役过程中关键位置裂纹率偏高的问题, 开展基于断口分析的铸造牵引座关键位置焊后疲劳失效机制研究。首先建立了经试验验证的牵引座有限元模型, 确定了牵引座在标准牵引制动载荷下底座大圆弧处存在显著应力集中区域; 然后, 开展了基于标准载荷谱的牵引座高周疲劳试验, 再现了宏观裂纹在应力集中区域的萌生和扩展过程; 最后, 对疲劳裂纹失效区域进行了断口分析、扫描电镜(SEM)观察、金相检验和能谱分析(EDS), 表明裂纹区域存在明显的焊接修复痕迹及热处理组织。研究结果表明, 牵引座疲劳开裂失效是底座圆弧处应力集中与焊接修复引入的缺陷共同作用的结果, 应着重控制底座大圆弧处的铸造质量, 避免补焊。该研究可为铁路货运的安全高效运营和零部件的维护检修提供理论指导。

## Research on Fatigue Failure Mechanism of Locomotive Casting Traction Seat After Welding Based on Fracture Analysis

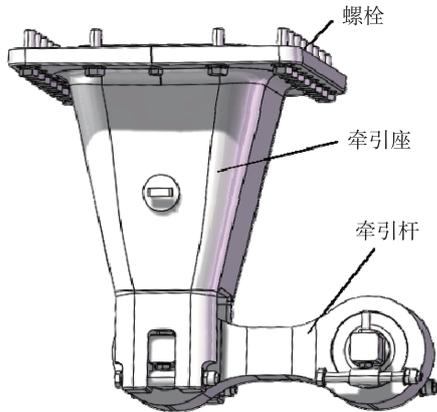
图1 牵引装置几何结构

机车采用中央推挽式牵引装置,结构相对简单。如图1所示,该装置主要由牵引杆、牵引座及连

接销轴连接组成,牵引杆与机车转向架相连,牵引座通过底部的螺栓与车体相连。牵引座作为该结构核心铸造件,主要承受车辆纵向传递的牵引力和制动力。参考相关文献,表1给出了铸造E级钢<sup>[19]</sup>的材料基本力学性能,作为后续进行有限元计算的初始输入。

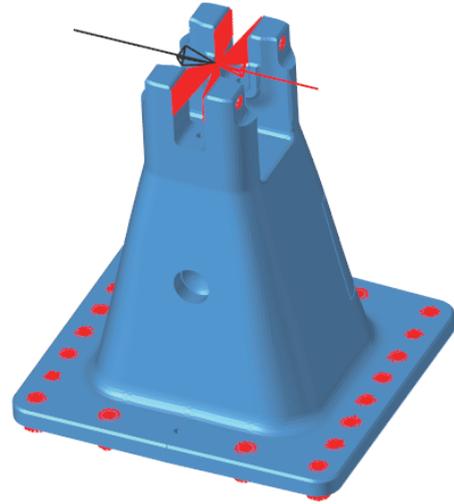
图2 牵引座有限元模型

对牵引座结构进行有限元建模时,严格遵循ISO8855车辆坐标系标准建立正交笛卡尔坐标系系统。有限元模型由实体单元、质量单元、螺栓紧固单元、刚性单元组成。综合考虑计算精度和计算效率,网格采用尺寸为4 mm的四面体实体单元网格,单元类型为Solid185;各部件之间使用刚性单元CERIG进行连接;使用RBE单元模拟实际载荷的加载区域。最终的有限元模型网格总数为1 039 879个,节点总数为219 237个。

机车牵引座的边界载荷条件参考EN12663-1 2010中的标准牵引制动力,最终确定牵引载荷为285 kN,制动载荷为200 kN。对牵引座结构进行静强度分析时,约束住牵引座与底板螺栓连接位置,在拉杆远端施加牵引制动载荷,牵引座有限元模型和边界条件如图2所示。

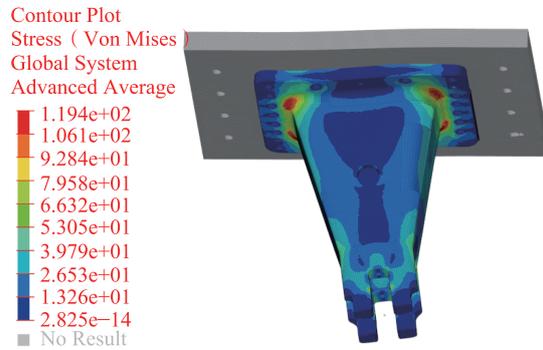
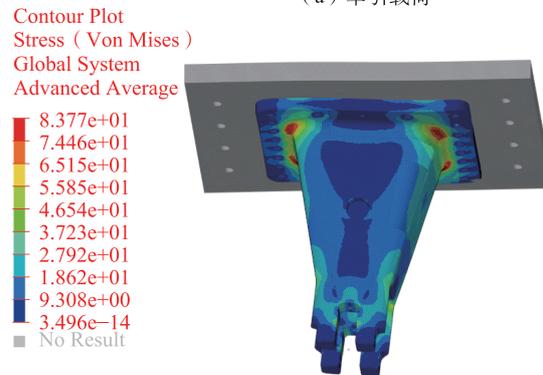
图3 各载荷下牵引座 Von Mises 应力分布

图3给出了牵引座在牵引、制动工况下的Von-

Mises应力计算结果。结果显示,机车铸造牵引座在牵引工况下的最大应力为119.37 MPa,在制动工况下的最大应力为83.77 MPa,两种工况下的最大应力远小于材料的屈服强度,满足静强度设计要求。

通过应力分布结果可以看到,在两种工况下,牵引座底座4个大圆弧处都出现了应力集中现象,这为疲劳裂纹的萌生提供了有利条件。尽管在两种工况下的最大应力均小于材料的屈服强度,但在长期交变载荷作用下,这些应力集中区域仍会成为疲劳裂纹最主要的萌生源。

1) 通过对机车铸造牵引座模型进行有限元分析,得到底座大圆弧处为牵引座高应力集中区域。尽管结构最大应力远小于母材屈服强度,但在长期交变载荷下,应力集中区域成为裂纹萌生和扩展的核心位置。

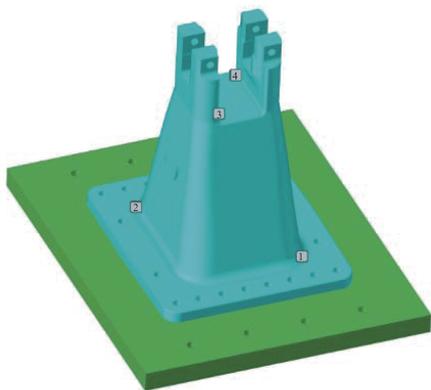
图4 静强度试验的测点布置

有限元计算结果明确了牵引座在牵引、制动载荷下的应力分布规律,为结构危险薄弱位置的确定提供了理论依据。然而,数值模拟结果的准确性仍需要通过试验加以验证,因此本研究对服役牵引座结构进行了静强度试验。图4给出了静强度试验过程中的测点位置。

模拟载荷实际传递路径,对牵引座施加+285 kN/-200 kN作用力模拟实际服役载荷,两种工况下各施加3次作用力,分别采集测点处的应变数据并计算均值以减小误差,与有限元计算结果进行对比,得到结果如图5所示。最大误差为7.52%,表明仿真模型和试验具有较好的一致性,进一步验证了有限元计算的准确性。

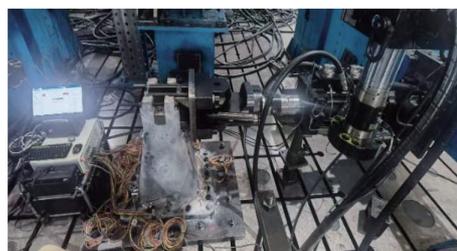
图6 高周疲劳试验现场

牵引制动载荷在预测极端重载作业场景下的疲劳寿命起着重要作用,牵引座作为机车关键纵向力承载件,在长期承受交变冲击载荷作用下极易发生疲劳失效。因此,研究牵引制动载荷下牵引座的疲劳失效有着重要意义。如图6所示,铸造牵引座高周疲劳试验在水平单轴振动台上进行,对其以牵引制

动载荷进行加载,载荷谱幅值为+285 kN/-200 kN,加载频率为1.5 Hz。

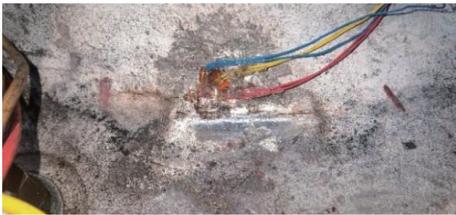
图7 牵引座表面宏观裂纹

高周疲劳试验中,在牵引座底座圆弧表面首先监测到了宏观裂纹,裂纹符合I型张开型裂纹特征并具有明显的裂纹扩展现象。表2给出了不同表面宏观裂纹长度对应的载荷循环次数。当载荷循环至261万次时,裂纹已扩展至长度为143 mm。如图7所示,此时裂纹扩展速率明显下降,这是裂纹扩展导致应力释放且裂纹离开应力集中区域导致的。

纹扩展过程中,裂纹优先向应力大的方向进行扩展。得到的疲劳断口为断口形貌分析和金相试验提供了试样支撑。

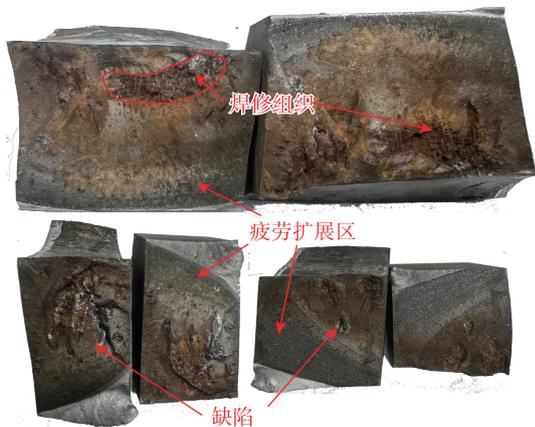
图8 疲劳断口宏观图

为深入分析牵引座出现裂纹的原因,在裂纹区域进行取样,以便对断口进行分析。将试样沿断口分开,浸入酒精溶液进行超声波清洁后烘干,得到裂纹宏观形貌(图8)。可以观察到在疲劳断口明显存在与基体不同的焊接修复组织区域,这部分组织有着比铸造母材更为粗大的晶粒。此外,在断口发现了较严重的尖锐裂纹,这表明在焊接修复过程中存在焊接工艺不当、焊接参数不合理等问题,导致焊接缺陷的产生,最终成为结构疲劳失效的主要原因。

3) 通过对疲劳断口的形貌分析和金相试验,确定了牵引座底座圆弧开裂区域存在焊接修复过程。进一步表明结构发生疲劳失效是由于焊接修复过程引入的尖锐裂纹和应力集中共同作用导致的,应着重控制底座大圆弧处的铸造质量,避免补焊。

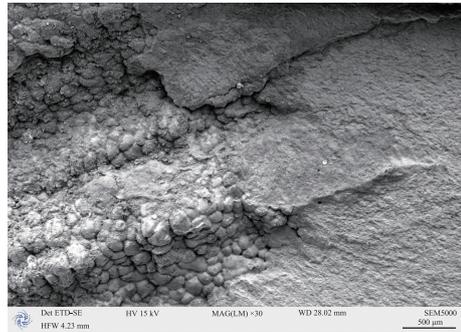
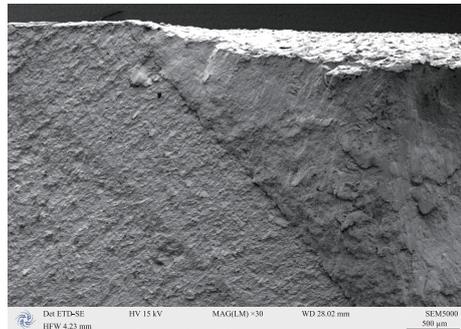
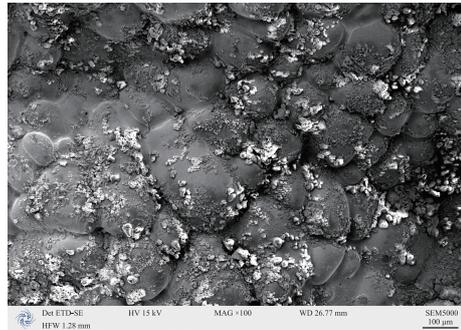
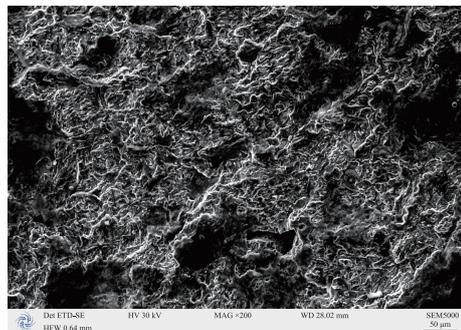
图9 疲劳断口微观图

使用国仪量子CIQTEK SEM5000对试样断口表面的微观图像进行采集,得到的SEM电镜微观图像如图9所示。

焊修后的粗大晶粒会降低材料的韧性和抗疲劳性能,使得牵引座在交变载荷作用下更容易产生疲劳裂纹萌生。通过图9(a)能够观察到铸造母材中夹杂的焊接修复组织,经过局部放大后能够明显观察到焊修组织的粗大晶粒,如图9(c)所示。此外,在断口处还发现了光滑的裂纹扩展区,如图9(b)所示,其整体表现为放射状的疲劳条带特征<sup>[20]</sup>,将此处组织在更高倍镜下展示,如图9(d)所示,可以看到这一母材组织形态与焊修组织形态有着巨大差异。

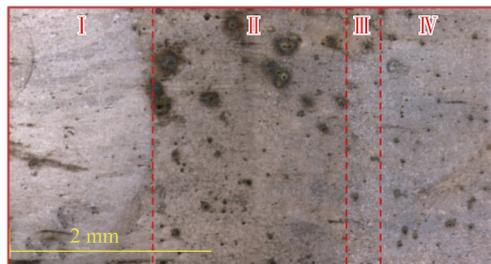
图10 金相组织图

为进一步探究各区域的组织分布情况,对疲劳断口处进行金相试验。将试样垂直于断口方向切开,对切开后新的断口进行打磨抛光,并对表面进行腐蚀,置于金相显微镜下,采集图像如图10~图11

图10中发现4种不同的组织区域,其中区域I是热处理区,区域II是焊接修复区,区域III是热影响区,区域IV是铸造母材区。可见牵引座底座圆弧处在焊接修复后进行了热处理工艺,此处晶粒细化有助于提高结构强度。

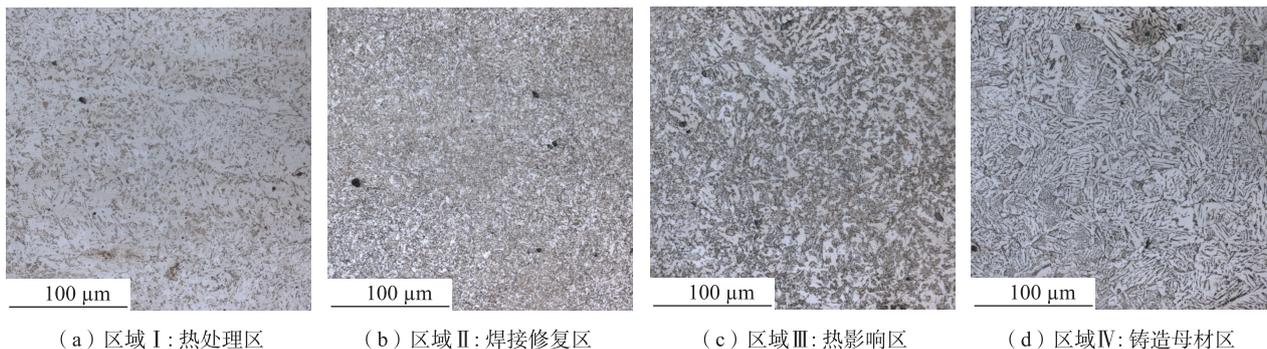
图11 金相组织图-局部

(a) 区域 I: 热处理区

(b) 区域 II: 焊接修复区

(c) 区域 III: 热影响区

(d) 区域 IV: 铸造母材区

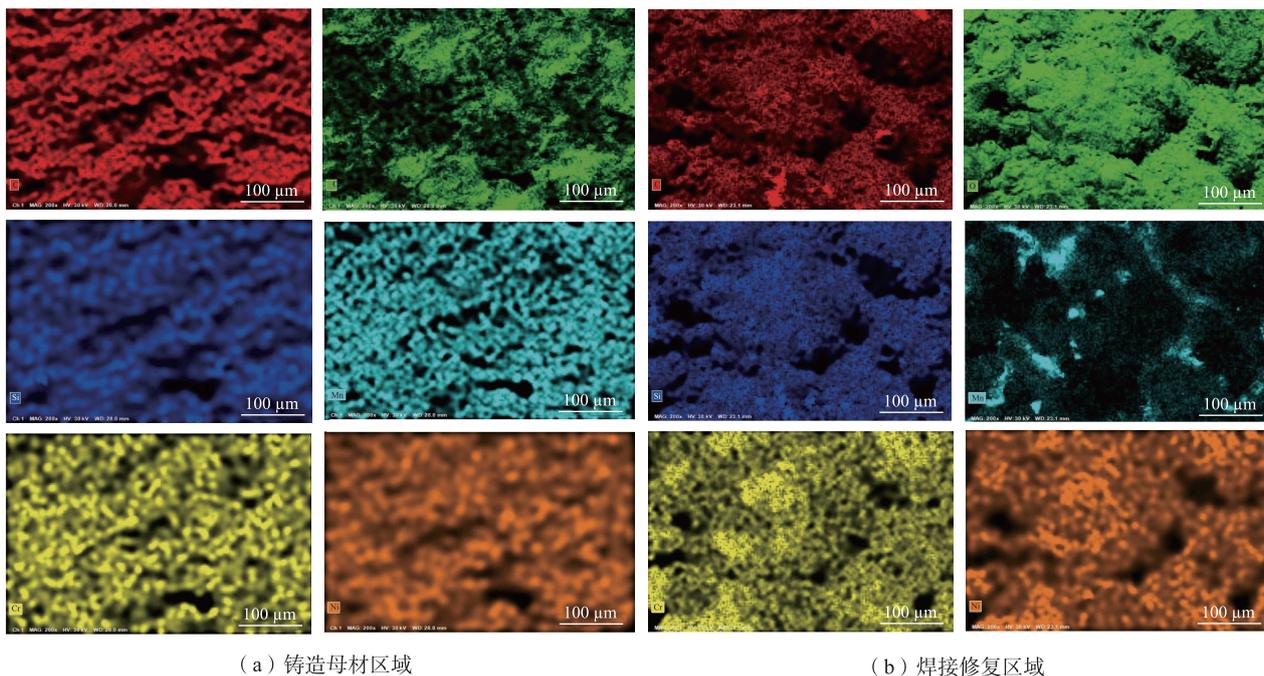
图12 铸造母材与焊接修复区域的EDS图

通过能量色散谱分析可以获取材料组织的化学元素含量和空间分布情况<sup>[21]</sup>,为探究焊接修复区域和铸造母材成分差异,对二者分别进行了能量色散谱分析(EDS),其结果如图12所示。

对比两个区域成分含量,可见相较于基体,焊接修复区域的氧原子含量有明显的提高,表明该区域在裂纹生长过程中经历了严重的氧化反应。此外,焊接修复过程中通过焊材引入了过量的锰和硅元素,导致焊接修复区域的锰、硅元素含量明显高于铸造E级铸钢的规范要求,进一步说明此处经历了焊接修复。
