# 公路盖板涵洞混凝土火灾损伤特征分析

龙华春, 丁杰栋, 杨晓娟, 邓江维

(江西省公路管理局, 江西 南昌 330000)

国道主干线南昌绕城公路乐化至温家圳段, 桩号为 K561+900 的盖板涵洞通道于 2005 年 11 月竣工, 长度 33.5 m. 涵洞跨径组成为 4.0 m+4.0 m, 高度 4.5 m. 盖板混凝土 C30, 台身混凝土为 C25. 2007 年 12 月 4 日, 一孔通道由于当地村民堆放稻草意外引发火灾, 致使该孔通道盖板、墩、台身混凝土严重受损, 蔓延范围达 25 m. 火灾使该孔盖板和墩身受到严重损伤. 其中, 盖板混凝土的损伤最为严重, 对其损伤特征予以分析.

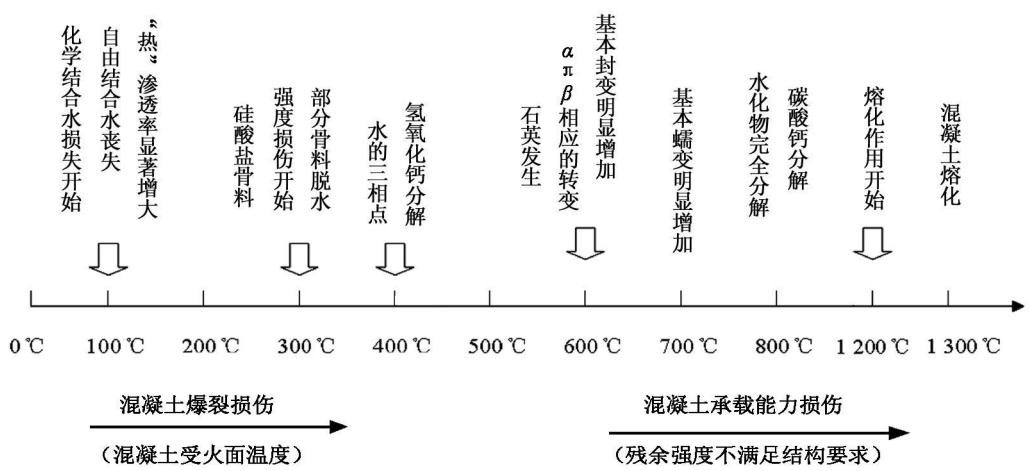
图 3 高温下混凝土的物理化学过程(据文[10]修改)

高温后混凝土能否随时间的推移得到部分恢复,直接关系到火灾后混凝土结构损伤范围的确定和修复对策的制定.已有的试验结果表明,对于温度低于 500℃ 的高温作用下,混凝土的损伤主要是氢氧化钙分解变为氧化钙,高温后一段时间内氧化钙可以再度水化,但是伴随体积膨胀,导致混凝土的力学性能恶化.文[10]对混凝土在高温下的物理、化学过程做了总结(见图 3).利用图 3 所概括的混凝土损伤过程中的化学变化规律,结合上述遭受不同高温作用的现浇混凝土的裂隙发育及强度损伤特征可以得出结论:遭受高于 500℃ 高温的混凝土,其强度的自然恢复是不可能的.
