# 内燃机车柴油机水腔密封面裂纹修复探讨

**摘要:**针对内燃机车用Z12V190BJ柴油机水腔密封面裂纹故障, 分析讨论了柴油机水腔密封面出现点蚀及裂纹的原因, 提出了对点蚀及裂纹堆焊后镗销精加工的解决方案, 并根据镗床工作原理设计出了镗削装置, 制定了水腔密封面修复工艺, 修复后的柴油机满足使用要求。

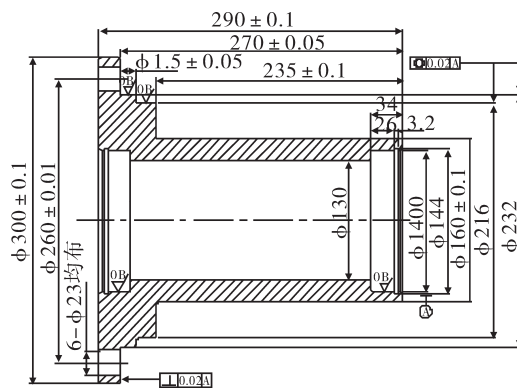
图1 水腔密封面

将活塞、连杆、气缸套等从机体内拆卸下来, 发现连杆有变形, 造成活塞在气缸套内作往复运动时, 气缸套出现不正常振动; 同时, 在水腔密封面及气缸套上发现有明显点蚀现象, 更为严重的是在水腔密封面上有细而长的裂缝, 裂缝的长度因机体不同长度也不同, 从目前收集的数据来看, 均在20~50 mm范围内, 如图1。在多数情况下, 裂缝并不容易发现, 需要采用着色探伤方式才能发现裂缝的具体位置<sup>[5]</sup>。水腔密封面出现裂纹, 直接导致冷却水的渗漏, 严重影响柴油机的正常工作。

方案二:通过对水腔密封面裂纹的部位用角向磨光机进行开V型坡口打磨,然后对坡口部位进行预热后堆焊<sup>[6]</sup>,消除焊接应力后,用电动风砂轮对堆焊的突出面进行打磨修圆。而这项打磨修圆的工作对检修人员来说非常困难,因为气缸套座孔的空间较小,限制了检修人员的作业空间,另外,为了保证水腔密封面的圆度,还得加工一个和水腔密封面半径同等大小的半圆模具,以利于显点打磨,但由于空间的限制,检修人员的打磨手法及力度稍微掌握不好,在最后精磨时磨削过多,堆焊打磨处就会超过水腔密封面的半径,从而导致重新堆焊打磨,这种用手工打磨的方法不仅费时费力,而且效率低下,还不能保证达到水腔密封面的圆度及所需要的表面粗糙度。

通过自行设计镗削装置,依照镗修工艺,对故障机车柴油机水腔裂纹堆焊处进行镗削加工,加工精度达到了产品设计的要求。修复后,恢复水腔原型尺寸,保证气缸套与水腔的密封,达到使用要求,同时,由于手用镗削装置取代手工打磨,大大降低了劳动强度,提高了工作效率。这种维修方案对其它类型柴油机,如240型类似的情况,也有推广应用价值。
