有轨电车轨道病害现场调研与分析

摘要:对国内运营3~4年的3个城市有轨电车线路现场调研发现,轨道主要病害包括:在平交道口位置,轨道周围沥青混凝土路面易发生开裂与破损,且路面与轨道易发生不均匀沉降;钢轨两侧的沥青混凝土路面易发生棱边破损;部分地段发生了轨面沉降而导致轴箱与底部结构物发生刚蹭;扣件罩顶部的路面易发生开裂与破坏;桥梁刚度过渡设置不合理易诱发扣件松动。对各种轨道病害的诱因进行分析,并提出相应的防治建议,如钢轨两侧采用预制型钢包边的钢筋混凝土板,在钢轨与预制混凝土板之间设置一定宽度的橡胶块;加强轨道与公路路面以及两种交通路基的匹配性设计。

Site Investigation and Analysis of the Tramway Diseases

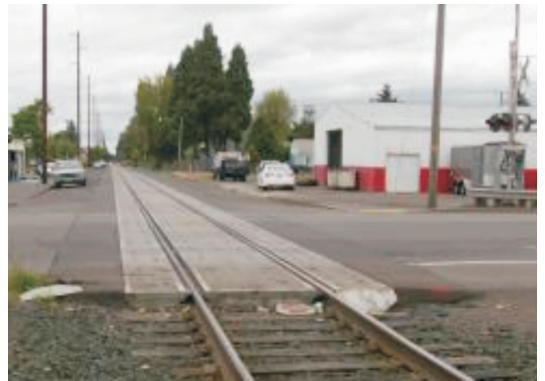
图7 轨道基础刚度过渡段

某城市有轨电车有一座 U 型梁桥,桥两端为路基。桥上的钢轨直接固定在桥面板上,轨下有一定厚度的轨垫板调研时发现,桥梁两端(如图 7 所示)纵向上有 3~5 个扣件发生了松动,其扣压力大幅度减小,甚至完全失效。有轨电车通过路桥分界位置时引发的噪声明显增大。

效。文献[6]规定,无砟道床与有砟道床间应设置弹性过渡段,其长度不宜短于全轴距,图7所示的工况符合不设置过渡段的条件,但是在桥面上直接铺设轨道,导致基底刚度差过大^[11];因此,轨道设计时应考虑轨下基础的刚度过渡。
