列车车轮踏面局部损伤激光熔覆修复涂层的组织和性能分析

摘要: 本研究选用铁基、钴基及 316L 不锈钢三种合金粉末作为修复材料, 采用激光熔覆技术对列车车轮局部损伤进行经济高效的修复。在车轮踏面开展局部修复, 并利用 LGPS-30C 轮轨接触模拟试验台进行滚动-滑动摩擦试验, 系统分析了三种涂层的耐磨性能及抗滚动接触疲劳性能。并通过扫描电子显微镜和光学显微镜对涂层磨损形貌进行分析。激光熔覆形成的涂层主要由树枝状晶体与共晶组织组成, 涂层硬度相较于基材显著提升。磨损形貌的宏观与微观分析揭示了三种涂层性能的差异: 其中钴基合金涂层的磨损表面较为光滑, 未见裂纹萌生, 表现出最佳的耐磨性能; 相比之下, 316L 不锈钢合金涂层出现明显剥落, 磨损较为严重; 而铁基合金涂层虽磨损表面较为平整, 但在涂层与基材界面处存在较深裂纹及裂纹扩展现象, 存在涂层断裂与脱落的潜在风险。使用车轮试样进行局部激光熔覆修复并经过滚动-滑动摩擦试验后, 三种合金涂层相比之下, 钴基合金涂层表现更为优异。

Microstructural and Performance Analysis of Laser-Cladded Coatings for Localized Damage Repair on Train Wheel Treads

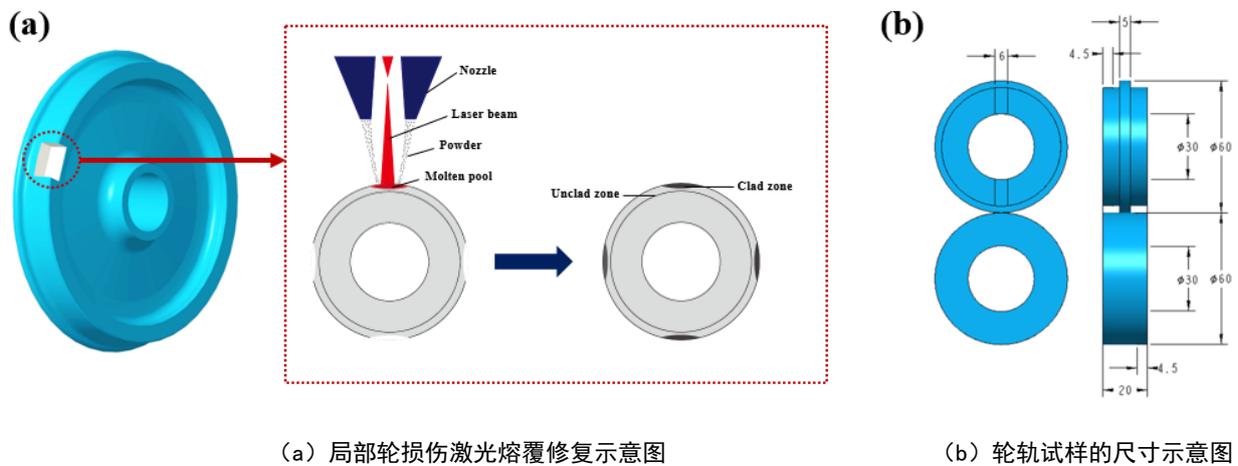
车轮试样采用 ER9 车轮钢作为基体材料，其化学成分见表 1。车轮与钢轨试样均加工成直径为 60 mm 的圆盘形状，如图 1 所示。为模拟车轮损伤，在轮面上预制四条缺口沟槽，随后分别采用铁基、钴基及 316L 不锈钢粉末进行激光熔覆修复。铁基、钴基及 316L 不锈钢粉末的松装密度分别约为 4.1g/cm^3 、 4.6g/cm^3 和 4.7g/cm^3 ，化学成分见表 2。三种合金粉末如图 2 所示，粉末为球形，直径约为 $30\text{--}100\mu\text{m}$ 。

(a) 局部轮损伤激光熔覆修复示意图

(b) 轮轨试样的尺寸示意图

图 1 轮轨试样示意图

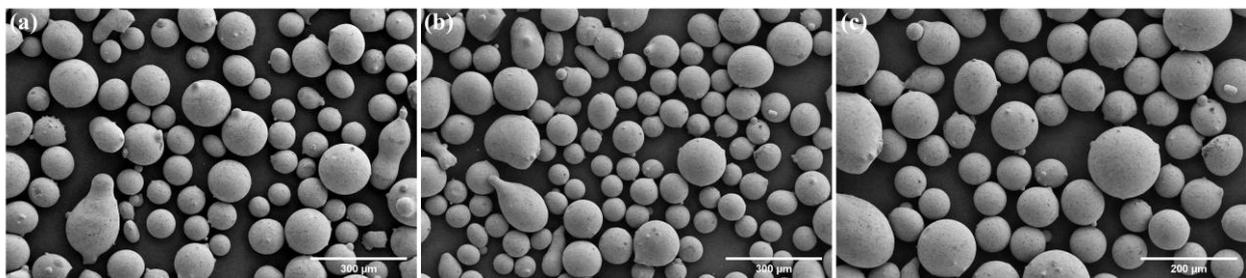
(a) 铁基合金涂层

(b) 钴基合金涂层

(c) 316L 不锈钢合金涂层

图 2 合金粉末的 SEM 图像

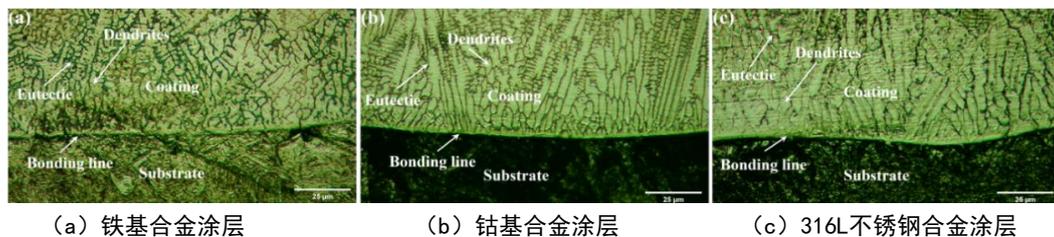
图3分别展示了铁基、钴基及316L不锈钢合金涂层的截面显微组织。通过光学显微镜 (OM) 观察可清晰识别出涂层与基体之间的结合区域。在涂层与基体之间可以观察到明显的界限线。根据冶金凝固理论, 该边界是判断两种材料之间实现冶金结合的重要特征之一^[21]。在激光熔覆过程中, 合金涂层的显微组织主要受到温度梯度 (G) 与凝固速率 (R) 的共同影响^[22]。由OM图像可见, 三种涂层的界面区域均存在柱状晶。这些柱状晶是在快速冷却和界面区高温梯度作用下生长形成的, 其晶粒生长方向垂直于基体表面。

图3 车轮试样涂层-基体结合区域的光学显微镜图

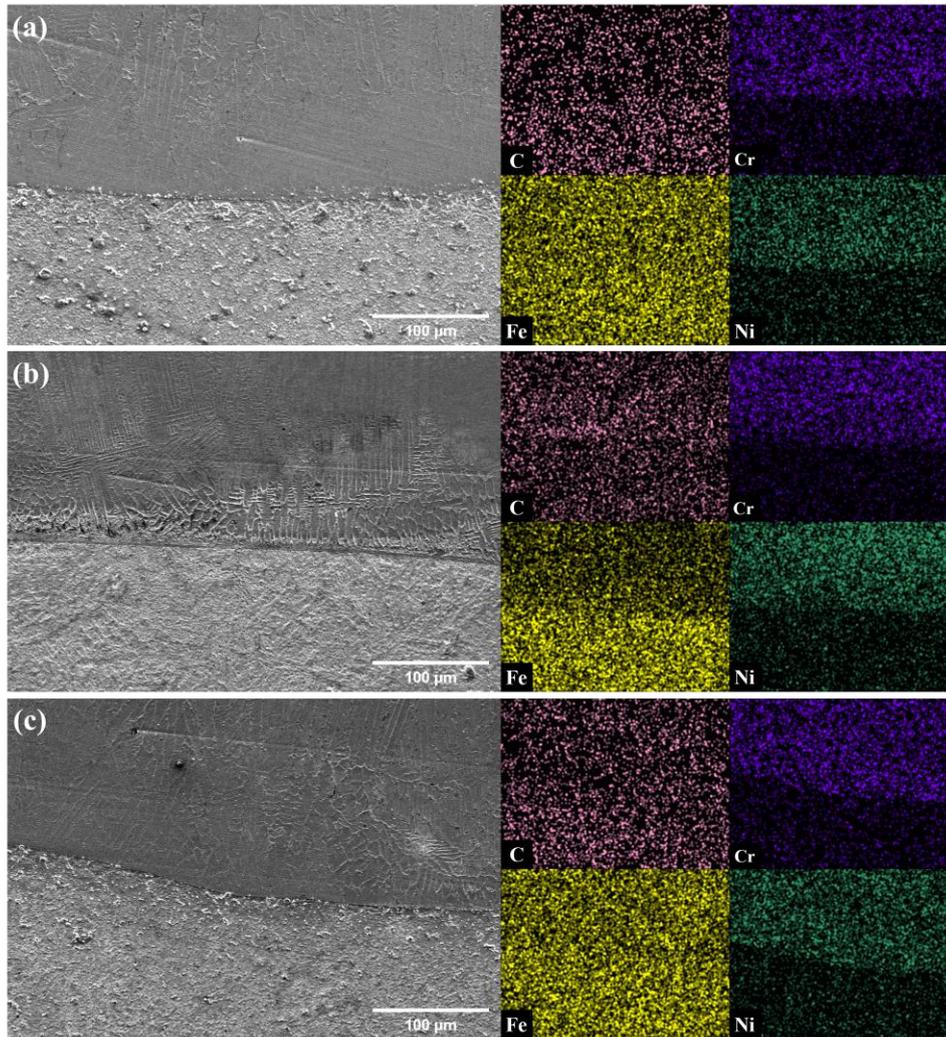
EDS面分布结果进一步揭示了涂层/基体结合处显著的元素扩散行为, 如图4所示, 三种合金涂层的Cr与Ni元素在界面附近形成明显的成分梯度区, 表明合金元素在熔池与基体之间发生了充分混合与在凝固。

铁基中的C元素和钴基中的铁元素也同样形成了梯度区，充分表明涂层与基体之间均形成了以元素互扩散和局部重熔为特征的冶金结合界面。

图4 车轮试样涂层-基体结合区域的元素分布. (a) 铁基合金涂层, (b) 钴基合金涂层, (c) 316L不锈钢合金涂层

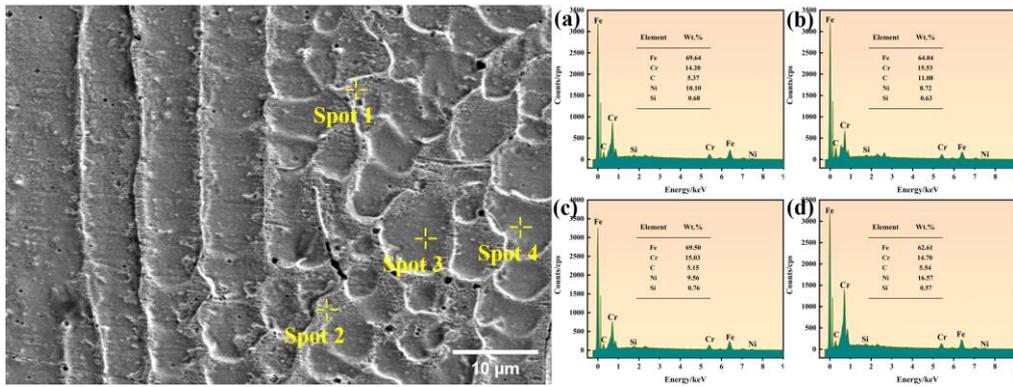
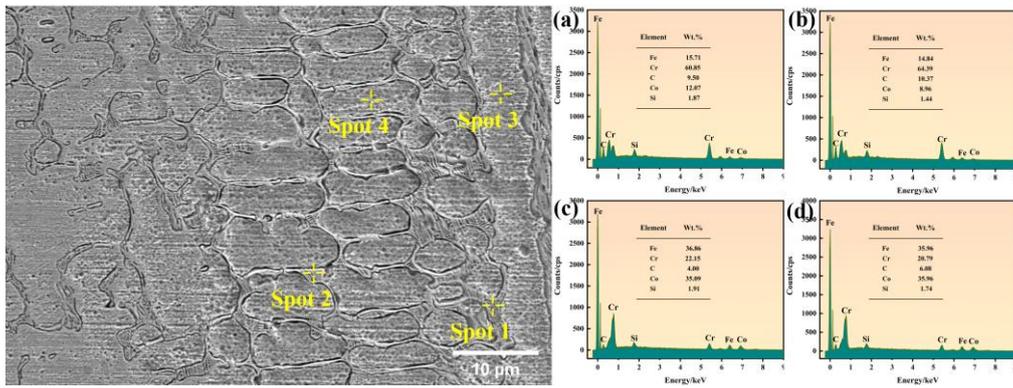
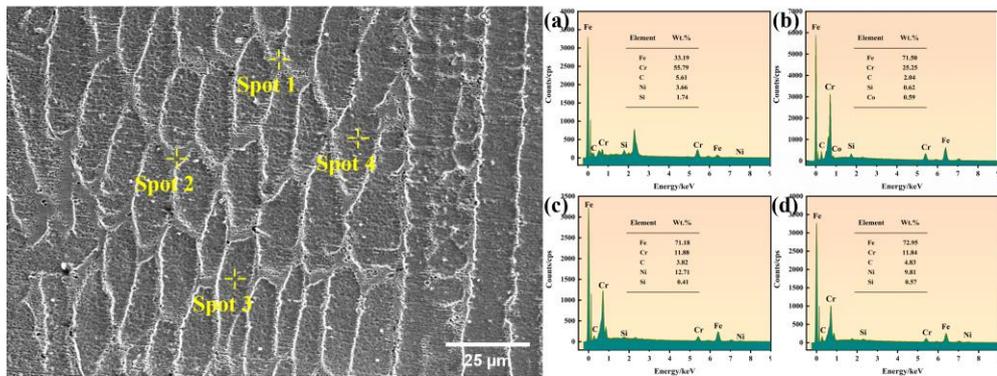
图5显示了三种合金涂层的SEM图像及其EDS分析结果。涂层的显微组织主要由枝晶和共晶相组成，这是由于激光束在基体表面形成的熔池部分吸收能量后所致。在此过程中，合金粉末被引入熔池并熔化。随着激光束离开熔池，熔融合金迅速冷却并凝固，形成枝晶结构。随后，剩余合金溶液在枝晶间的固态区域中发生形核和凝固，形成共晶相^[23]。EDS分析分别对点1、点2（共晶相）和点3、点4（枝晶区）进行了元素扫描。铁基合金涂层的显微组织中含有大量Fe元素，同时还含有Cr元素，以及少量C、Ni和Si元素。这主要归因于熔覆过程中形成的Cr碳化物，有效提升了涂层的性能。钴基合金涂层的EDS分析结果表明，其主要由Co、Cr、Fe和C元素组成，其中Co元素在枝晶区域分布较为均匀，而Cr元素则在共晶区域较为富集，表明Co元素在涂层中结晶分布均匀，而Cr元素更倾向于在共晶区域形成晶体。对于316L不锈钢合金涂层，其EDS分析结果显示，与铁基合金涂层相比，316L涂层枝晶区域中Fe元素分布更加均匀，而Cr元素则在共晶区域中富集。

EDS results of the Fe-based alloy coatings

EDS results of the Co-based alloy coatings

EDS results of the 316L stainless steel alloy coating

图5 三种合金涂层的EDS分析结果。(a)点1的EDS分析结果,(b)点2的EDS分析结果,(c)点3的EDS分析结果,(d)点4的EDS分析结果

图 7 展示了三种不同合金涂层的显微硬度值。经过激光熔覆处理后，三种合金涂层的硬度较基体有显著提升。铁基、钴基及 316L 不锈钢合金涂层的平均硬度分别约为 624 HV、527 HV 和 345 HV。各涂层的硬度分布较为均匀，波动较小。结合图 5 中的能谱分析、图 6 中的 XRD 分析及激光熔覆处理工艺可知，固溶度的提高使涂层产生固溶强化效应，从而提升其性能；同时，高硬度碳化物的生成亦进一步增强了涂层的硬度。热影响区的硬度呈现出明显下降的趋势，主要原因在于基体在熔覆过程中吸收了能量，导致涂层与基体之间未能充分稀释以诱发相变，从而造成热影响区硬度急剧下降^[25]。

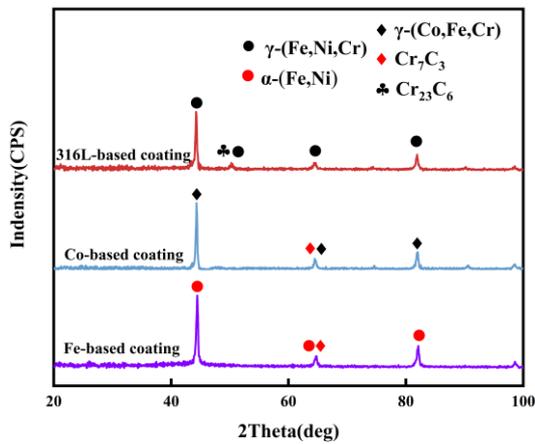
图6显示了铁基、钴基及316L不锈钢熔覆涂层的X射线衍射(XRD)谱图。值得注意的是,三种熔覆涂层中几乎未检测到氧化物相。XRD谱图分析表明,铁基熔覆涂层主要由固溶体相组成,包括 α -(Fe, Ni)及 Cr_7C_3 。这主要归因于铁基粉末在激光束超高温作用下熔化形成熔池。此外,Fe与Ni元素结合形成 α -(Fe, Ni)固溶体,有助于提高涂层的耐磨性,而Cr与C元素反应生成硬质碳化物 Cr_7C_3 ,显著提升了涂层的硬度。钴基熔覆涂层主要由 γ -(Co, Fe, Ni)固溶体及碳化物 Cr_7C_3 组成。由于冷却速度极快, γ -(Co, Fe, Ni)相在未发生相变的情况下被保留。同时,合金粉末中的C与Cr元素结合生成高铬碳化物 Cr_7C_3 ,该相

在熔池迅速冷却条件下得以稳定存在，从而提高了涂层的耐磨性能^[24]。对于 316L 不锈钢合金涂层，其主要呈现 γ - (Fe, Ni, Cr) 面心立方固溶体和微量的 Cr_{23}C_6 碳化物，表明涂层以奥氏体组织为主。

图6 三种涂层的XRD分析结果

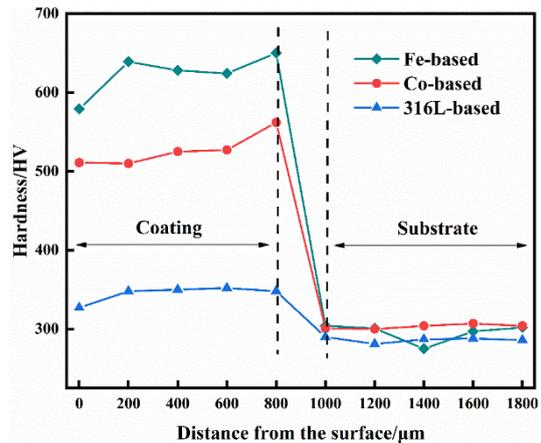
图7 三种合金涂层的硬度值

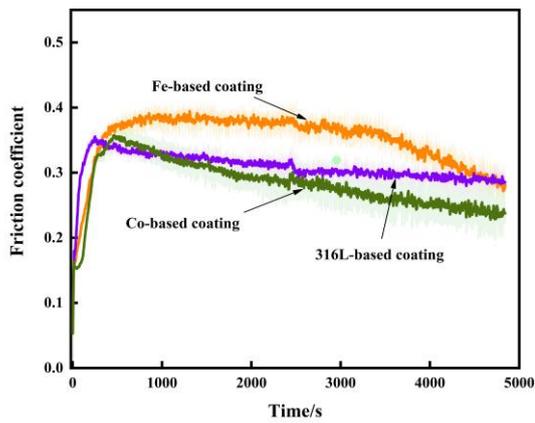
图8展示了经过滚动-滑动摩擦试验后三种合金涂层的摩擦系数与磨损质量。可以观察到，三种修复试样的摩擦系数均随时间逐渐降低。试样初始经过加工后表面较为光滑，但在滚动试验开始后，表面光滑性被破坏，变得粗糙。粗糙峰谷间的接触导致摩擦力增大。随着试验进行，粗糙峰逐渐被磨平，接触面趋于平滑，摩擦系数稳定下降。在摩擦过程中，涂层表面温度升高，摩擦热促使涂层材料在氧气及其他合金元素的作用下形成氧化膜。该氧化膜具有一定的润滑作用，从而有助于降低摩擦系数。在三种涂层中，钴基合金涂层表现出最低且最稳定的摩擦系数，表明其耐磨性能最佳。316L不锈钢合金涂层性能居中，而Fe基合金涂层的摩擦系数最高，且下降速度较慢且不稳定。这可能是由于摩擦过程中高温促使铁氧化物（如 Fe_2O_3 和 Fe_3O_4 ）的生成。尽管这些氧化物硬度较高，但其润滑性能较弱，仅能使摩擦系数略微降低。

图8 摩擦系数
Fig.8 Coefficient of friction

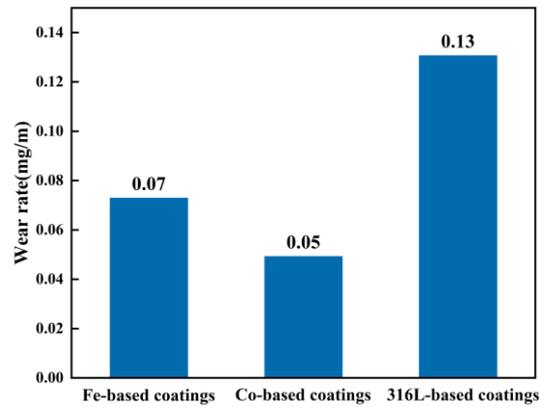
图9可以明显看出316L不锈钢合金涂层的磨损率最大，钴基合金涂层的磨损率最小。316L不锈钢以奥氏体固溶体为主，硬度较低，再循环接触应力下易发生显著塑性累积和剥落，导致磨损率显著增加；铁基合金涂层中 Cr_7C_3 的析出显著提高了涂层硬度，从而抑制了塑性变形和磨粒犁削，但脆性碳化物在循环接触载荷作用下容易引起裂纹萌生与局部剥落；而钴基涂层通过 γ 固溶体与碳化物的协同强化，表现出最优的耐磨性。

图9 磨损率
Fig.9 Wear rate

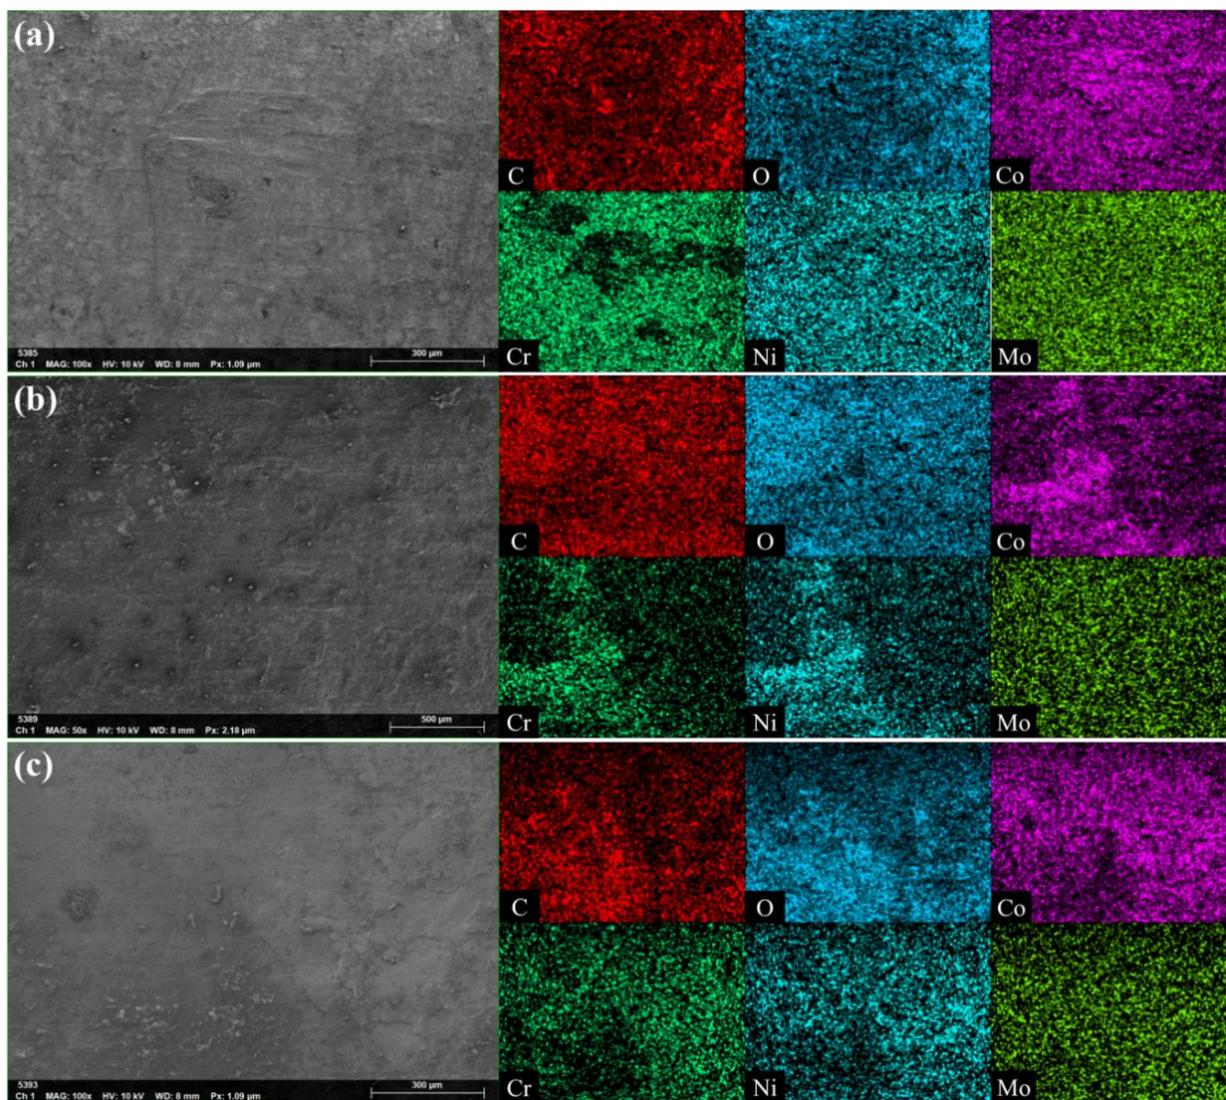
图 10 显示了轮对试样在滚动-滑动摩擦试验后的表面形貌及元素分布。铁基合金涂层表面存在明显裂纹，可能是由于摩擦过程中应力超过涂层的抗裂强度所致，这些裂纹使涂层在后续摩擦条件下更易发生剥落。钴基合金涂层表面相对平整，仅观察到少量微小凹坑，表明钴基涂层具有良好的抗裂性能。316L 不锈钢合金涂层表面则显示出明显的磨损痕迹，并伴有碎屑及剥落区域。结合表 3 结果，三种涂层中均含有 O 元素，表明摩擦过程中存在氧化-划痕-再氧化的机理^[26]。涂层中 C 与 O 元素的分布较为均匀，表明在滚动过程中表面形成了氧化层。钴基合金涂层样品主要由 Fe、Cr、Co、C 及 O 元素组成，其中 C 与 O 元素的含量分别达到 20.30%和 23.24%，高于另外两种涂层。铁基合金涂层样品主要由 Fe、Cr、C 及 O 元素构成，Fe 元素含量最高，占比达 69.31%。316L 不锈钢合金涂层样品则主要由 Fe、Cr、Ni、C 及 O 元素组成，其中 Ni 元素含量较前两者更高。Ni 元素的加入显著提升了涂层的冲击韧性及耐腐蚀性能，且 Ni 含量越高，涂层的机械性能越优越^[16, 27]。此外，三种合金涂层表面中均发现少量 Mo 元素，Mo 的添加也有可能有效提高涂层的耐磨性并降低磨损速率^[28]。

图10 三种涂层的磨损形貌及元素分布。(a) 铁基合金涂层, (b) 钴基合金涂层, (c) 316L不锈钢合金涂层

Content	wt.%								
	C	O	Si	P	Cr	Fe	Co	Ni	Mo
(a)	7.01	7.21	0.77	0.81	11.93	69.31	1.30	0.96	0.70
(b)	20.30	23.24	0.65	3.40	4.27	40.77	6.10	0.45	0.81
(c)	10.79	11.07	0.39	1.98	7.08	61.12	1.76	4.70	1.11

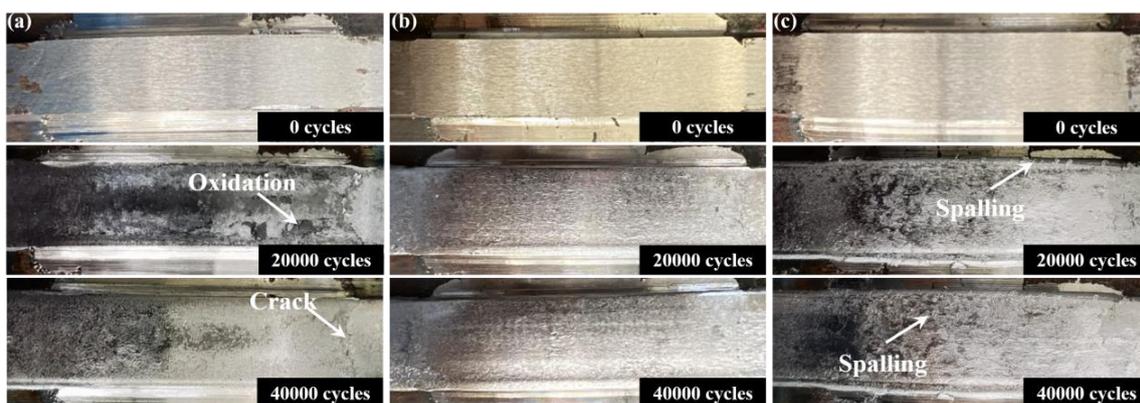
在完成滚动-滑动摩擦试验后,对涂层的宏观表面磨损情况进行了观察,如图11所示。试验初期,三种合金涂层的表面均较为光滑。然而,随着试验时间的延长及滚动-滑动过程的持续推进,各涂层表面出现了不同程度的磨损。铁基合金涂层在与基体的结合边界处出现明显裂纹,且随着转数的增加,裂纹进一步扩展。钴基合金涂层的磨损表面始终保持相对平整,整个试验过程中未出现明显劣化。相比之下,316L不锈钢合金涂层的表面则较为粗糙,出现了明显的剥落现象,其磨损形貌在整个试验过程中表现出较为规律的变化特征。

图 11 滚动试验后涂层的宏观表面形貌。(a) 铁基合金涂层, (b) 钴基合金涂层, (c) 316L 不锈钢合金涂层

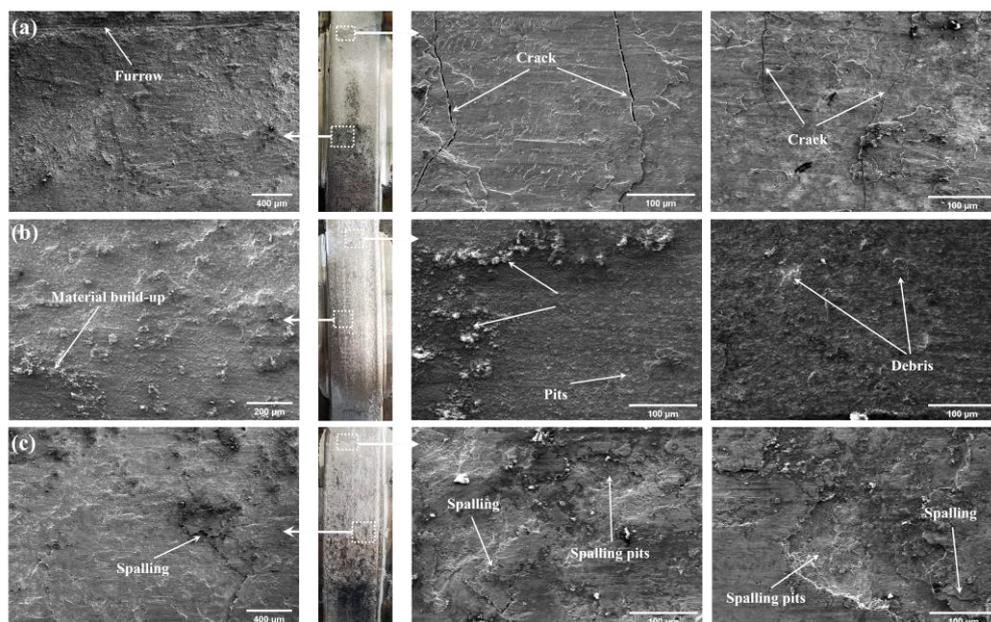
为进一步分析涂层的磨损形貌, 图 12 和图 13 分别展示了三种合金涂层的表面及截面 SEM 图像。可以观察到, 铁基合金涂层在界面区域存在明显裂纹, 铁基涂层以碳化物强化物强化为主, 大量 Cr_7C_3 碳化物的形成显著提高了涂层硬度, 但同时降低了材料的抗裂能力, 轮对滚动过程中循环接触载荷作用下导致材料内部发生疲劳损伤, 最终沿剪应力方向形成裂纹^[29]。其表面还伴有划痕和犁沟现象, 可以判断铁基涂层存在磨粒磨损。如图 13(a)所示, 裂纹深度约为 $33\ \mu\text{m}$, 并向深部区域扩展, 如果在持续接触应力作用下可能发生涂层断裂。钴基合金涂层通过固溶强化与细小碳化物弥散强化的协同作用, 在硬度与韧性之间实现了较优平衡, 从而在循环接触应力条件下能够有效抑制裂纹扩展。其磨损表面相对平整, 仅存在局部剥落碎屑、大量微小凹坑及少量材料堆积, 说明在滚动过程中可能存在黏着磨损现象。如图 13(b)所示, 钴基合金涂层中未发现明显裂纹, 仅存在轻微剥落凹坑。相比之下, 316L 不锈钢合金涂层主要依赖固溶强化, 其塑性和韧性较好, 但由于缺乏高硬度强化相, 对接触疲劳抵抗能力不足, 最终呈现以剥落为主的失效形式。从图 13(c)可见, 其裂纹深度相较铁基合金涂层更浅。在滚动过程中, 涂层表面同时受到垂直载荷与切向载荷的共同作用, 裂纹在此过程中不断萌生和扩展, 最终可能引发疲劳断裂并导致涂层从表面剥离^[30]。

图12 试样表面损伤形貌的SEM图像。(a) 铁基合金涂层, (b) 钴基合金涂层, (c) 316L 不锈钢合金涂层

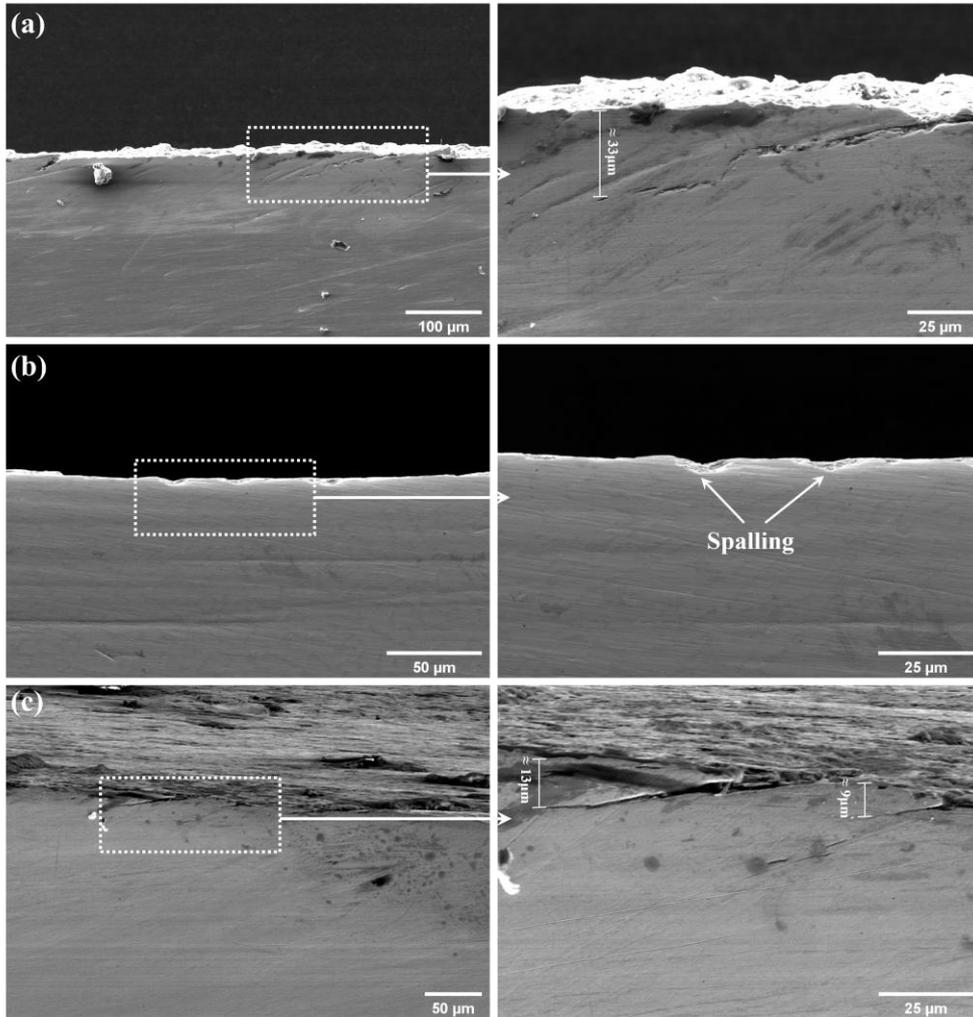
图 13 车轮试样局部修复涂层截面形貌的 SEM 图像. (a) 铁基合金涂层, (b) 钴基合金涂层, (c) 316L 不锈钢合金涂层
Fig.13 SEM photograph of the cross-sectional morphology of the localized repair coatings on the wheel specimens. (a) Fe-based alloy coating, (b) Co-based alloy coating, (c) 316L stainless steel alloy coating

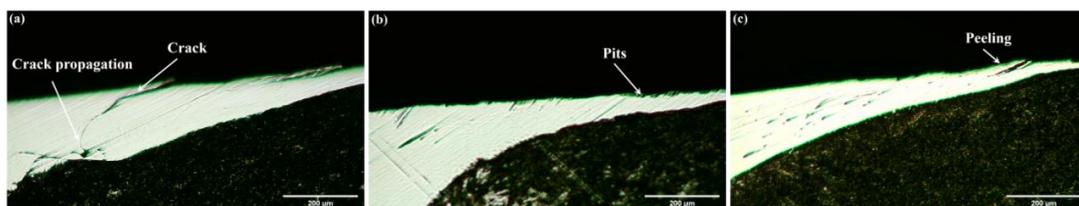
图 14 中的 OM 图像可以清晰观察到涂层截面边界处的磨损形貌。结合涂层表面磨损形貌的 SEM 图像可知, 铁基合金涂层在边界区域的裂纹明显比涂层中部区域更为严重。这些裂纹已扩展至基体, 并可能在后续的摩擦与疲劳载荷作用下引发断裂和剥落现象。相比之下, 钴基合金涂层和 316L 不锈钢合金涂层在滚动-滑动疲劳试验后, 涂层与基体在边界处仍保持良好结合。钴基合金涂层表面仅存在少量微坑, 整体涂层结合牢固; 而 316L 不锈钢合金涂层则出现表面分层现象, 可能导致涂层剥落及类似损伤。综上所述, 在三种合金涂层中, 钴基合金涂层表现出最佳的耐磨与抗疲劳性能。尽管铁基合金涂层表面磨损较轻, 但其内部裂纹扩展较为严重, 可能导致涂层断裂, 甚至脱离基体。316L 不锈钢合金涂层内部裂纹较浅, 但在剪切应力作用下表面发生剥落, 进而可能加剧涂层的磨损速率。

图14 涂层边界的OM图像. (a) 铁基合金涂层, (b) 钴基合金涂层, (c) 316L不锈钢合金涂层

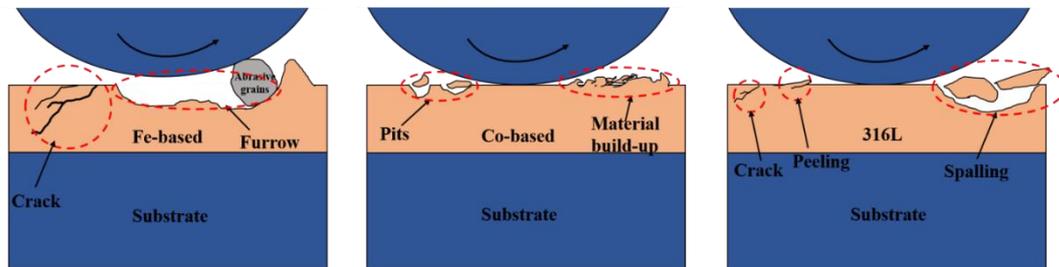
图15展示了三种合金涂层的磨损行为。铁基合金涂层表面存在明显裂纹及浅犁沟，主要原因在于该涂层硬度较高，加之涂层中夹杂的硬质颗粒产生切削作用，进而形成犁沟。钴基合金涂层表面可见大量微坑，并伴有少量磨损碎屑堆积，表明其主要磨损机制为黏着磨损。相比之下，316L不锈钢合金涂层表面出现了显著剥落现象，且在截面中观察到微小裂纹。这可能与其硬度较低有关，进而导致裂纹扩展、表层剥离与剥落现象。据此可判断，316L不锈钢合金涂层的主要磨损机制为疲劳磨损。

图15 涂层磨损示意图

3) 铁基合金涂层的磨损表面出现明显裂纹、细微划痕及犁沟，且边界处裂纹扩展显著，其主要磨损机制为磨粒磨损。钴基合金涂层磨损表面较为平整，仅存在细小微坑，表明其主要磨损机制为粘着磨损。316L 不锈钢合金涂层磨损表面表现出明显剥落和剥落坑，且裂纹较浅，提示疲劳磨损为其主要磨损机制。
