多层住宅质量通病与监理

摘要: 基础、外墙面、铝合金窗、屋面等环节施工不当引发多层住宅的质量通病,分析了多层住宅质量通病产生的原因,并提出一套监理对工程质量监督管理的工作流程¹⁹。

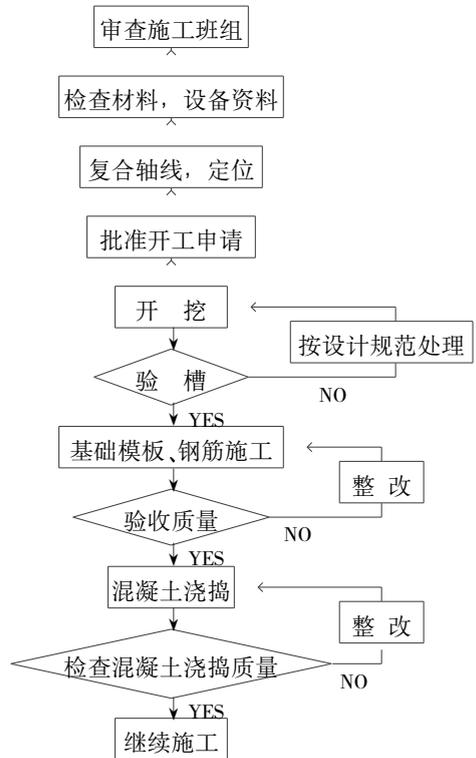
图1 基础施工监理工作流程图

为使基础施工达到设计、规范要求, 监理由应根据以下流程图严格把关, 参见图 119.

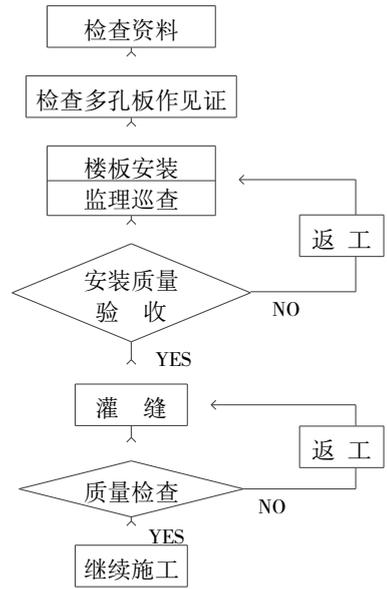
图2 楼板安装监理流程图

避免预制多孔板顶板抹灰层开裂,监理首先在施工开始前就要为多孔板定货作好参谋,其次,对进场多孔板质量进行严格检查,督促施工单位对多孔板作好结构性检验,确保工程所使用的楼板符合质量要求¹⁹。按以下流程图,参见图2¹⁹做好监理¹⁹。
