# 建筑工程若干质量通病的剖析与对策

陈文英

(华东交通大学 土木工程学院, 江西 南昌 330013)

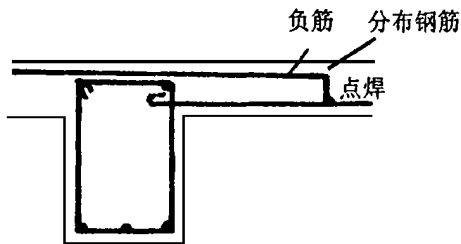
图1 板负盘点焊图

这是在施工中常发生又易被忽视的质量问题<sup>19</sup>。1996 年广州发生某学校宿舍阳台板负筋被踩下降低,不足以承受负弯矩,导致宿舍交付使用后,阳台突然脱落,造成多人伤亡的重大事故<sup>19</sup>。框架结构的楼板负筋被踩低<sup>19</sup>导致日后墙边楼板面开裂,这种现象也时有发生<sup>19</sup>。所以这一质量问题实不容忽视<sup>19</sup>。目前解决这个问题的一般办法是在施工时加强检查随时纠正负筋位置<sup>19</sup>。在浇注混凝土时将被踩下的负筋往上提一提,但有的工人重视不够而未提,或下降负筋已被混凝土压住提不动,所以这一办法往往执行不彻底<sup>19</sup>。我们采用的办法是将负筋末端的直钩长度做成恰等于楼板厚度减去板面和板底的保护层厚度(共 3 cm),然后将负筋直钩末端点焊在板的底筋上或将负筋直钩顶端点焊在板面的分布钢筋上,如图 1 所示<sup>19</sup>。这样负筋就不易被人踩到,从根本上消除了这一隐患<sup>19</sup>。

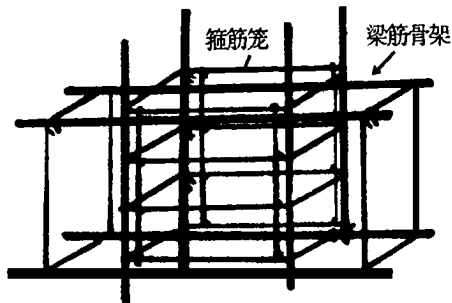
图2 柱箍筋笼图

梁的钢筋骨架是在楼面的梁模板槽上绑扎,所以梁柱节点处的柱箍筋只能先松套在柱纵筋外,待梁钢筋骨架下落到梁模板槽中后,再对节点的柱箍筋按要求位置进行绑扎固定<sup>19</sup>。实际上由于受梁筋的阻碍,柱箍筋往往摺在一起不易均匀地绑扎在要求位置<sup>19</sup>。为此,可先将这些梁柱节点的柱箍筋焊成一箍筋笼套在柱纵筋外,并使梁筋从柱箍筋笼中穿过,如图2所示,当梁钢筋骨架下落到梁模板槽中时,梁筋将逼使柱箍筋笼一起下落于梁柱节点处,并能保持柱箍筋的间距均匀不变,最后再将箍筋笼点焊在柱纵筋上,这样就完全保证了设计的要求<sup>19</sup>。
