有轨电车平交路口过渡段路面病害机理与对策

摘要:现代有轨电车平交路口段市政路面承受社会车辆和有轨电车两种荷载作用, 介于道路与钢轨之间过渡区域的路面受力特征复杂, 病害频发, 成为市政道路上的薄弱部位。为探究平交路口过渡段路面的病害机理, 在现场病害调研的基础上, 对病害类型进行了统计与分类, 同时建立了路-轨过渡区三维有限元模型, 考虑社会汽车和有轨电车双重荷载, 分析了轨侧路面结构的力学响应。现场调研结果表明, 过渡区病害主要分布在轨侧 30 cm 范围, 轨道附近路面沉降值大多分布在 0~10 mm 范围, 裂缝和轨道周边材料剥落是主要的病害类型。力学分析结果表明, 路面结构的承载力和强度不足、路面结构变形不协调、路面沉降下车辆荷载的冲击作用, 是造成路-轨过渡区发生破坏的重要内在机理。针对病害产生机理, 提出在路面结构下方铺设高模量混凝土以及在道路与轨道之间增设过渡区材料的处治对策。

Mechanism and Countermeasure of Pavement Distresses Occurring at Tramway Grade Crossings

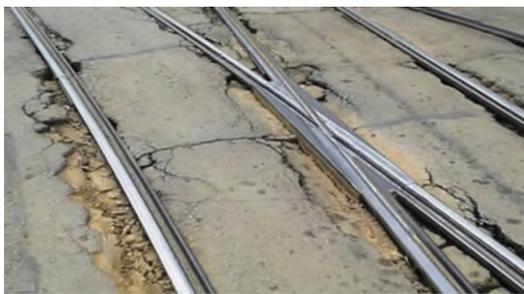
(a) Serious damage of tram track

由于有轨电车和市政道路通常共享路权,因而在平交路口段,有轨电车轨道不可避免地与城市道路衔接,成为市政道路上的薄弱部位^[1]。在车辆荷载反复作用下,在道路与钢轨过渡段的路面区域(简称路-轨过渡区),由于模量差异、振动荷载、水分侵入等原因,极易产生开裂、沉陷、脱落等早期病害。此外,由于路-轨过渡段结构和位置的特殊性,导致其承受反复荷载,且养护困难,因而耐久性差,病害频发(图 1(a))。同时,由于市政道路路基和有轨电车路基对沉降控制的要求不同,路-轨过渡段两侧经常发生不均匀沉降^[2],导致错台等病害,车辆通过时将产生较大的冲击荷载,加速路面结构的破坏,形成恶性循环。

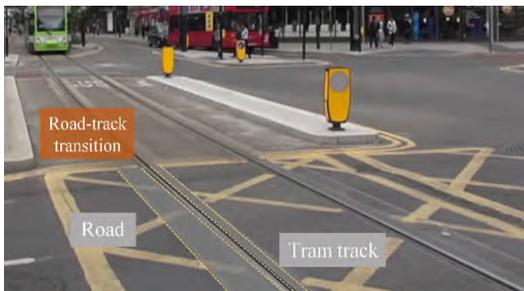
(b) Road-track transition zone

图 1(b)表示了路-轨过渡区的示意图,在路-轨过渡区存在几种不同形式的荷载,在结构上又存在模量和高差方面的差异。特别是在共有路权的平交路口位置,为了使钢轨顶面与路面尽量平齐,在曲线地段易导致外轨超高设置不合理^[3]。黄大维等^[4]认

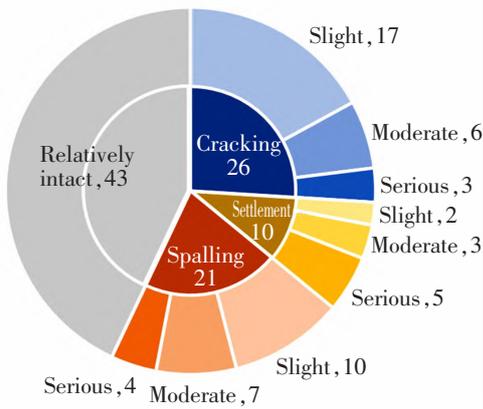
图2 过渡区病害类型分布图
Fig.2 Distribution map of distress types in transition pavement

过渡区病害类型和病害严重程度的统计结果如图 2 所示。为统计过渡区病害类型,以 1 m 为间隔取样,通过病害外观状况(图 3),将病害类型分为 4 类,分别为裂缝类、沉降类、剥落类和相对完好。过渡区路面病害造成的最直接影响是使车辆产生动荷载(颠簸),路面不平整是路面性能劣化的最直接

在现场勘测中发现,在全部调研路段中,有 57% 的过渡区路面一些路段轨道周边路面出现了不同程度的病害,但不足以造成结构上的破坏和失稳。由图 2 可知,钢轨周边路面裂缝、钢轨周边集料松散和剥落是主要的病害类型,分别占取样段总数的 21%,其破坏程度较为轻微;较少一部分路面出现了路面明显沉降,但其破坏程度往往较为严重,沉降类病害的路面平整度指标往往偏大,路面平整度差。因此,轨周路面沉降对路面平整性和行车平稳性具有较大的不利影响。

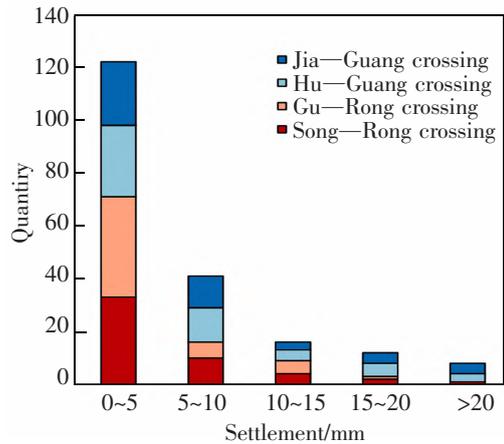
图4 过渡区路面沉降量分布情况
Fig.4 Distribution of settlement in transition pavement

钢轨周边路面的不均匀沉降是造成车辆冲击和振动荷载,引起路面破坏的重要原因。为调研实际路面的沉降情况,选取4个路口各50个取样点作为调研对象,统计其路面较钢轨的沉降值,如图4所示。由图4可知,大多数发生沉降的路面沉降值分布于0~10 mm范围内,而大于10 mm的沉降值相对较少。沪—广、嘉—广两路口的路面沉降值较大,而松—荣、谷—荣两路口沉降值较小。经调研发现,虽然荣乐路的运营年限较广富林路更长,但是其路口沉降量反而较小,其主要是因为较多路面错台等病害已被处治(荣乐路经多次养护)。

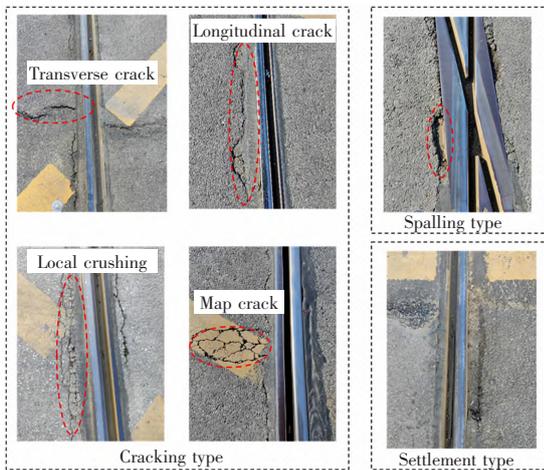
图3 路-轨过渡段病害外观图
Fig.3 Diagram of damage appearance in road-track transition pavement

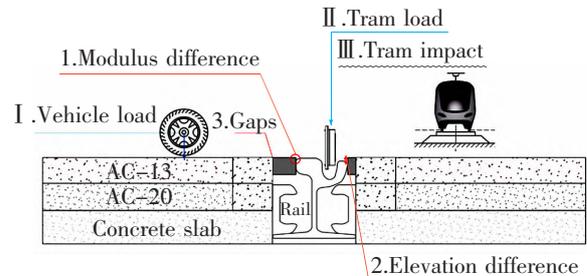
图5 路-轨过渡区结构和荷载特性
Fig.5 Structure and load characteristics of road-track transition pavement

如图5所示,在结构特征方面,现代有轨电车多采用嵌入式无砟轨道结构,这种轨道结构最大的优势是可以与其他路面交通工具共享路权,有利于社会车辆顺利通过。但是其轨道断面形式、轨道固定方式等都与常规的轨道交通有所区别,且常采用的槽型轨与路面往往不平齐,在轨道结构强度、耐久性、易维修性等方面都提出了更高的要求^[9]。不同于常规市政路面,有轨电车钢轨与道路过渡区的结构特征可以概况为以下几方面。

- 1) 模量变化:在过渡区范围内,路面结构物存在一个由刚性钢轨(210 000 MPa)到柔性路面(800~1 600 MPa)的模量突变。
- 2) 高差变化:由于槽型轨轨头略高于路面,车辆通过时存在高差不一致而产生冲击。
- 3) 钢轨与路面存在接缝:由于粘结性能不足以及施工面不平整等原因,钢轨与路面结构易存在接缝而发生水损害和破坏。

在荷载特征方面,轨道周围的路基与路面同时承受有轨电车与汽车两种形式完全不同的荷载,其中有轨电车荷载为集中荷载作用在轨面上,而汽车荷载为均布荷载作用在路面或路面与轨面上。社会车辆荷载作用在钢轨与道路过渡区会造成过渡区铺面强度破坏。此外,在电车荷载和社会车辆荷载的共同作用下,轨道和周围地面发生冲击和振动,导致过渡区材料与钢轨及沥青铺面粘结性及密封性受损,并进一步在水和冲击荷载的作用下发生破碎和剥落,从而降低服役寿命。作用于钢轨与道路过渡区的不同荷载类型可归结为表 3。

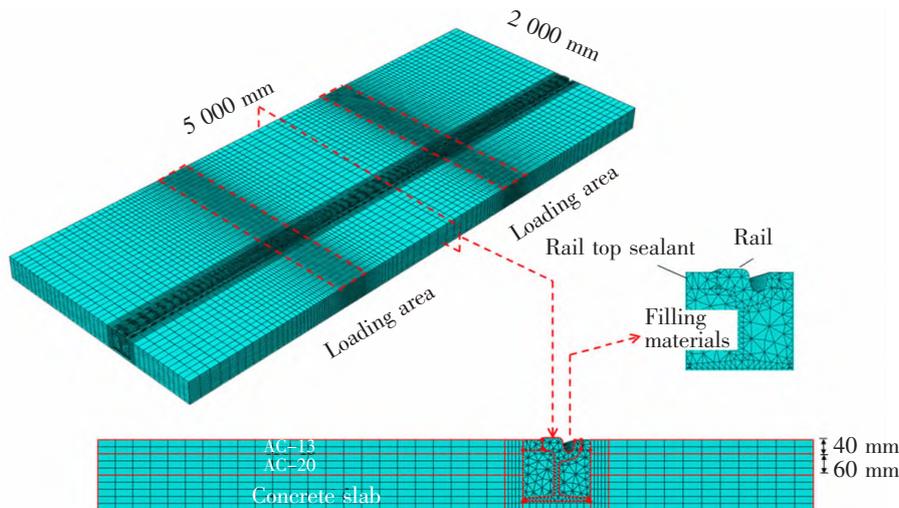
图 6 路-轨过渡区有限元分析模型
Fig.6 FEM model of road-track transition pavement

析,采用 ABAQUS 有限元软件建立三维实体有限元计算模型,模型如图 6 所示。模型长度为 5 m,宽度为 2 m,凹槽宽 0.19 m,深度 0.18 m。根据调研,取钢轨轨槽两侧 30 cm 宽度范围为路-轨过渡区,对其在车辆荷载下的力学响应进行分析。模型由路面、钢轨、轨侧填充材料和轨顶密封材料 4 部分结构组成,各部分材料参数如表 4 所示。由于路面底部设有模量较大的支承层,不考虑结构底部的下沉,边角条件中采用底部固定。

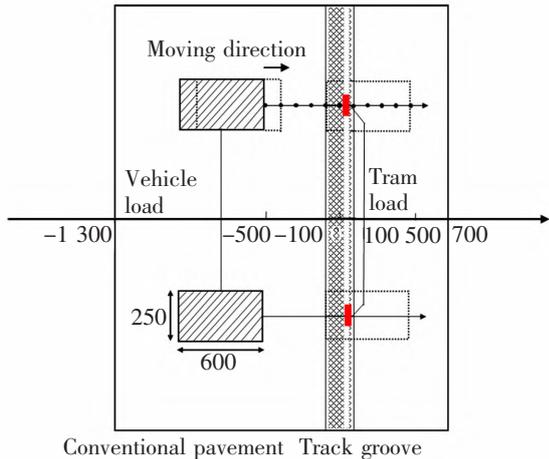
图 7 车辆荷载作用位置示意图(单位:mm)

大,用动荷载与静荷载的比值表示动荷载系数 K_d ,取 K_d 为 1.4,则考虑动载作用下实际计算荷载为 140 kN。车辆荷载作用位置如图 7 所示,车辆从 -500 mm 位置驶入,沿坐标轴方向向前行驶,经过路-轨过渡区后从+500 mm 驶出,计算车辆荷载分别作用在 11 个位置点处的力学响应。

取有轨电车实际运行速度为 50 km/h,可得有轨电车竖向荷载 $P=162.5$ kN,由于模型为对称结构,竖向荷载平均到两侧钢轨,则有轨电车对每侧钢轨施加 81.25 kN 的集中荷载(图 7)。

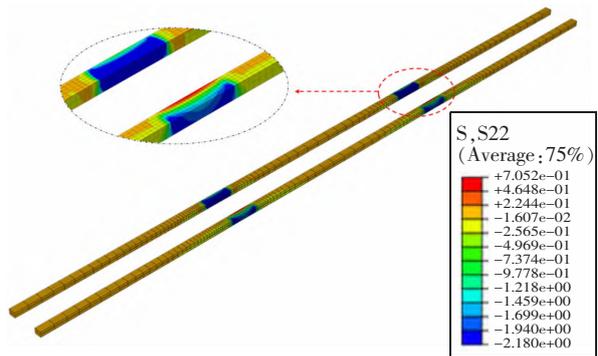
图 9 过渡区最大压应力云图

汽车荷载和电车荷载作用下 12 种荷载工况下路-轨过渡区的最大压应力 σ_{max} 计算结果见表 5,最大压应力云图见图 9。从云图可以看出,汽车荷载作用下的最大压应力达到了 2.18 MPa,当汽车荷载中点位于轨道上方时达到最大值,有轨电车荷载作用下的压应力相对较小,为 1.65 MPa,最大压应力位置出现在路-轨过渡区外侧(远离轨道位置),这表明轨道两侧距轨道一定距离的路面是主要的受

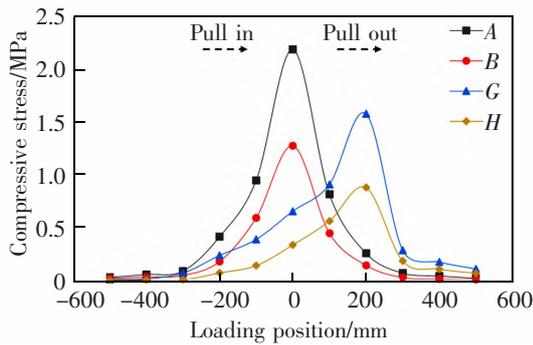
图 10 不同荷载作用位置下过渡区压应力分布图
Fig.10 Distribution diagram of compressive stress in transition pavement under different load positions

图 10 反映了车辆荷载从驶入到驶出过渡区的过程中,路面结构不同位置(A,B,G,H 点)的压应力变化情况。由图 10 可见,车辆通过过程中,不同位置点的压应力先增大到一个最大值,然后逐渐减小,当荷载作用于位置点正上方时,压应力达到峰值。轨侧路面的压应力值与汽车荷载距离轨道的远近有关,汽车荷载距离轨道越近,路面的压应力值越大。为探究路-轨过渡区最大压应力 σ_c 与车辆荷载距离轨道的距离 x 的关系,采用 SPSS Statistics 数据统计软件对图 9 的数据点进行曲线拟合,拟合结果表明 σ_c 与 x 近似符合二次函数关系,拟合优度 $R^2>0.9$,如式(3)所示。由图 10 变化趋势和式(3)可以看出,当车辆驶入路-轨过渡区时,最大的压应力出现在轨道外侧(A 点),大小为 2.18 MPa;而当车辆驶出路-轨过渡区时,各点的压应力较小,均小于 2.18 MPa。

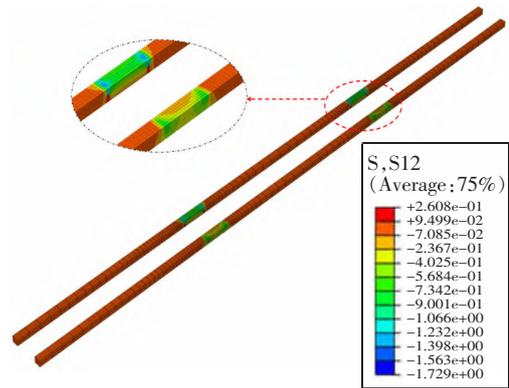
图 11 过渡区最大剪应力云图
Fig.11 Stress nephogram of maximum shearing stress in transitional pavement

汽车荷载和电车荷载下 12 种荷载工况下路-轨过渡区的最大剪切应力 τ_{max} 计算结果见表 6,最大压应力云图见图 11。从表中的数据可以看出,不同荷载工况下的剪应力存在正值和负值,即存在两个方向相反的剪应力。从云图可以看出,汽车荷载作用下的最大剪应力为 0.31 MPa,而有轨电车荷载作用下的剪应力值则大得多,为 1.73 MPa,说明有轨电车车轮荷载会对路面结构造成较大的剪切应力。最大剪应力位置均出现在路-轨过渡区内侧(靠近轨道位置),这表明靠近轨道的路面结构容易发生剪切破坏。

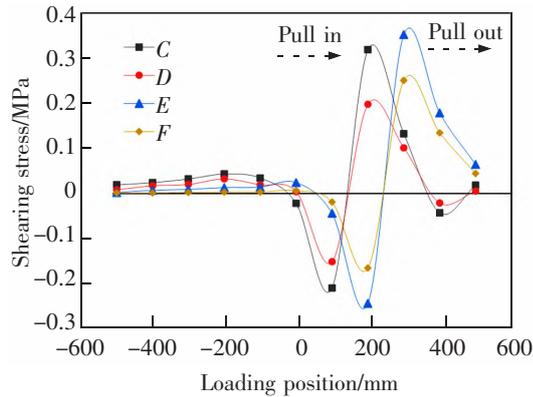
图 12 不同荷载作用位置下过渡区剪应力分布图
Fig.12 Distribution diagram of shearing stress in transition pavement under different load positions

图 12 反映了车辆荷载从驶入到驶出过渡区的过程中,路面结构不同位置(C,D,E,F 点)的剪应力变化情况。由图 12 可见,在车辆通过过程中,路-轨过渡区经历了两次剪切作用,第一次为车辆驶入时,第二次为车辆驶出时。两次剪切力的方向相反,且车辆驶出状态下的剪应力幅值较大,当车辆驶出路-轨过渡区时,最大的剪应力出现在轨道内侧(E 点)。

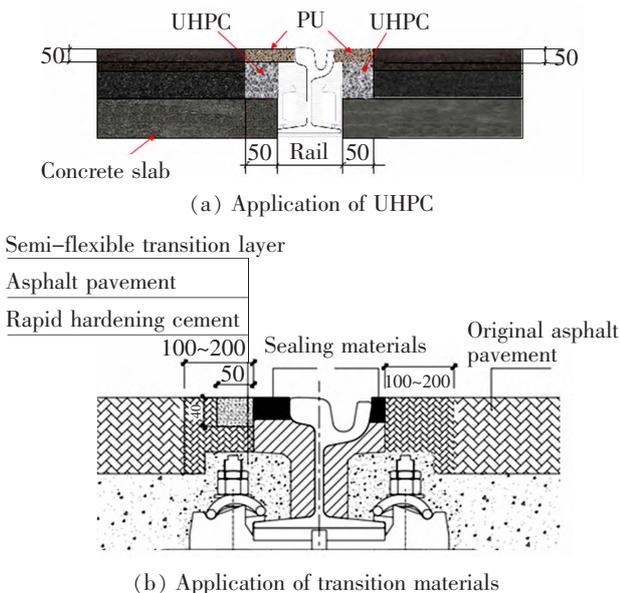
图 13 病害处治方案示意图(单位:mm)

1) 针对路面整体强度不足而造成的沉陷,需要在施工过程中保证路面压实质量,提高压实度;在路面结构层下方采用模量较大的高性能混凝土(UHPC),可以起到承载作用,抵抗车辆荷载作用下的变形。

2) 针对轨道周边路面材料变形不协调的问题,采取在路-轨过渡区增设过渡材料的措施。所采用的过渡区材料模量应介于沥青混凝土和钢轨模量之间,以缓冲过渡区模量的突变,此外应兼具良好的“柔性”,具有一定的弹性和形变能力以减少裂缝的产生,同时缓冲车辆的冲击荷载。可以采用黑色的聚氨酯弹性混凝土、环氧树脂混凝土等材料,不仅具有优异的力学特性,而且与原有路面之间美观协调。

图 13 为路-轨过渡区病害处治方法的示意图。

首先要对轨道周边沥青层进行切割与凿除,应保证施工面的平整、整洁;之后按施工图所示在下方填充双快混凝土,再按照规定的尺寸填充 UHPC 层或半柔性过渡层,浇筑过程中应保证浇筑范围内无灰尘、无杂质、无残留水;最后进行施工面的整平,并振捣密实。
